RELATÓRIO DE INSPEÇÃO

Procedimento n. E-20/001.008019/2018

No dia 06 de fevereiro de 2019, às 14h, compareci ao Hospital de Custódia e Tratamento Psiquiátrico Roberto Medeiros para visita inspecionária às antigas instalações do Hospital Central (ou Fábio Soares Maciel), que ocupa todo o terceiro pavimento da estrutura predial e também o segundo pavimento da ala à direita. A visita foi acompanhada pelo Engenheiro da SEAP, William, pelo SubSecretário de Tratamento Penitenciário, Gilson, pela Coordenadora de Gestão em Saúde, Nice, pelo Diretor da Unidade, Braga, pelo SubDiretor da Unidade, pela Promotora de Justiça, Madalena Junqueira Ayres, bem como sua equipe de médico e arquiteto.

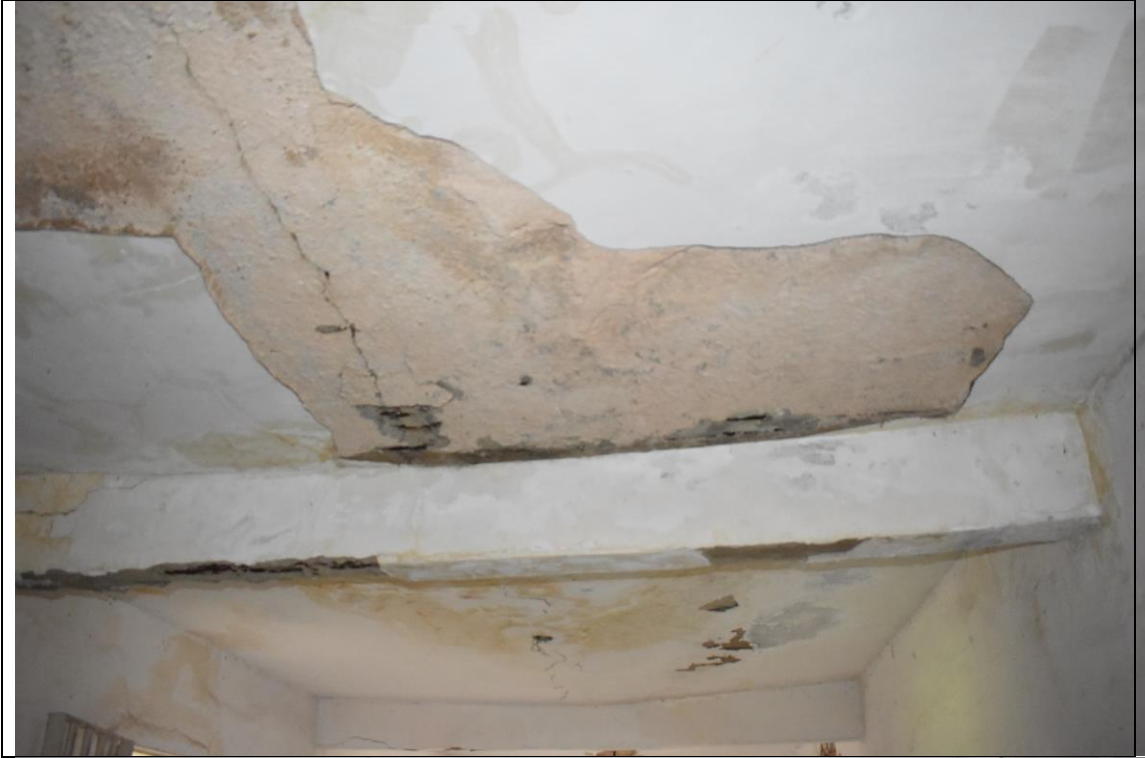
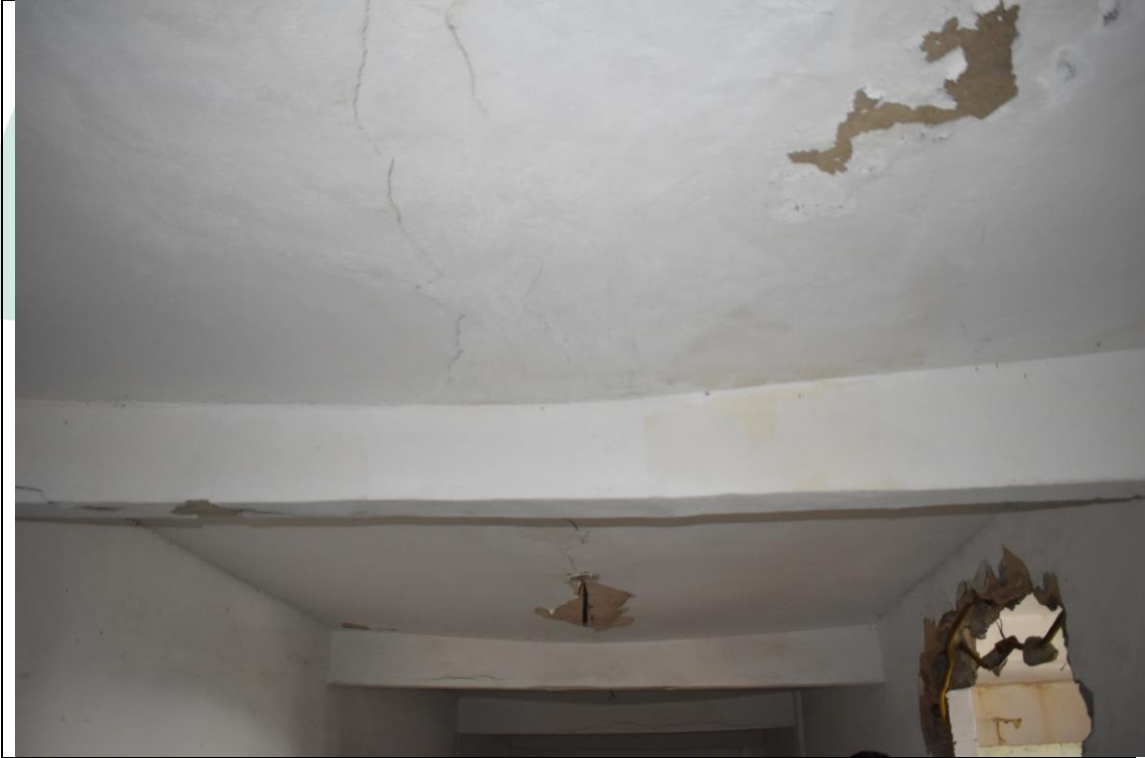
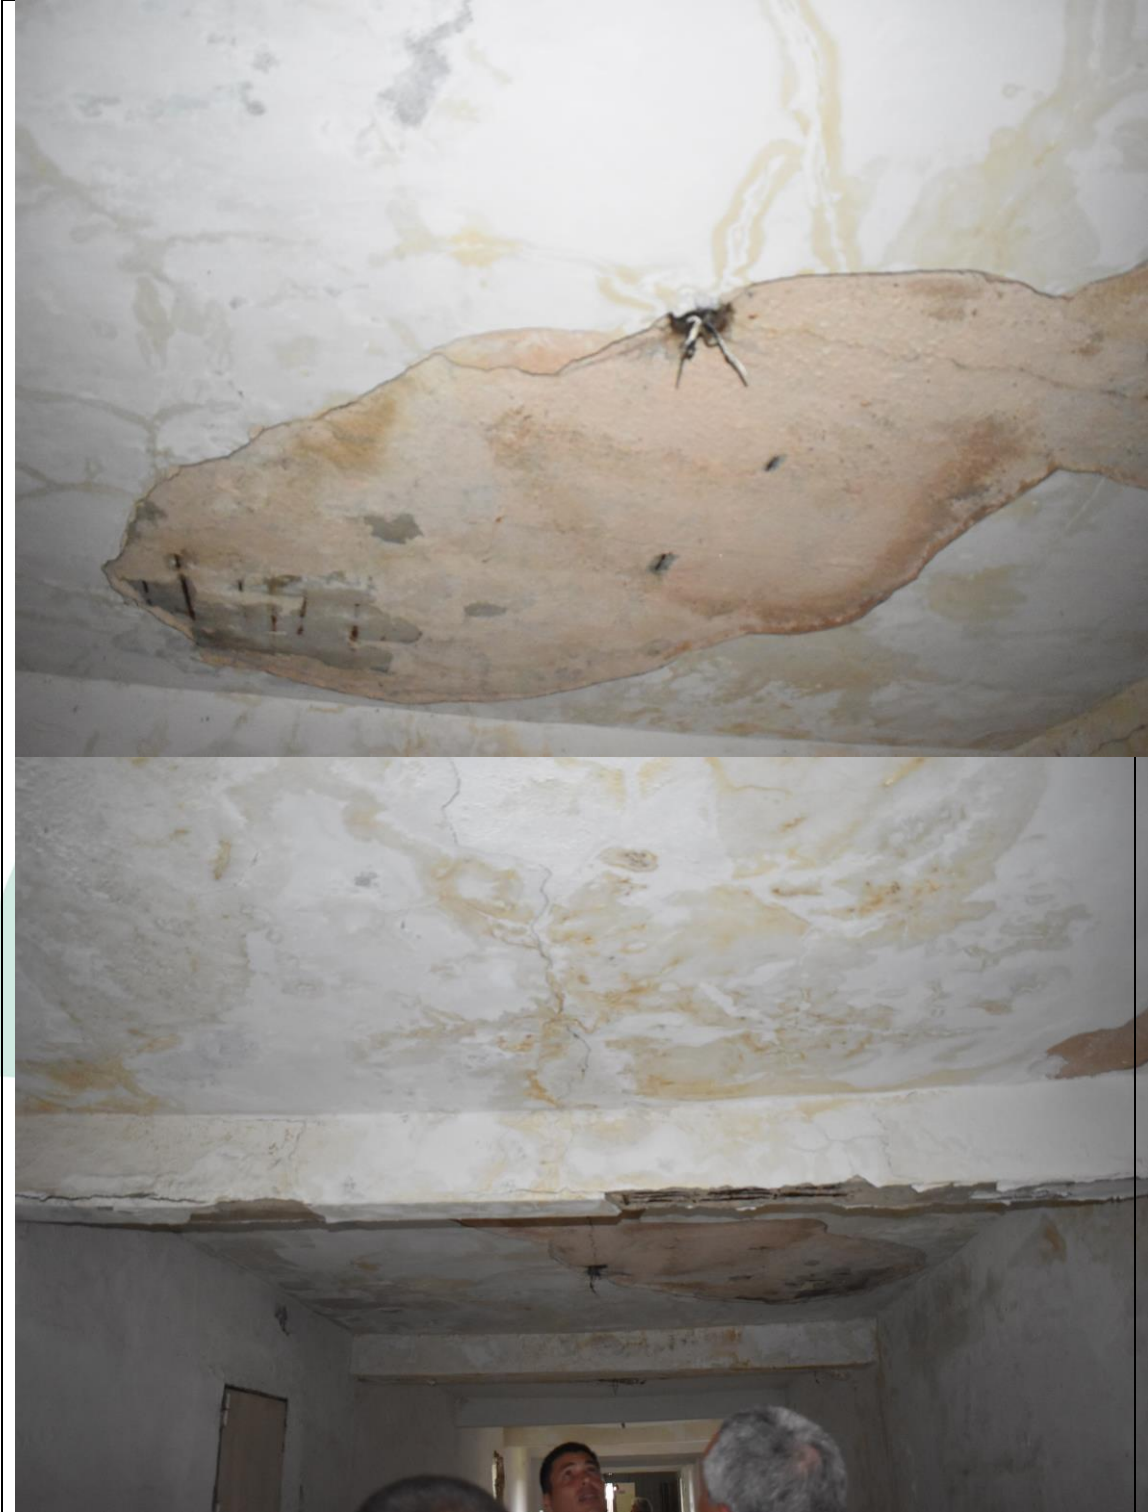
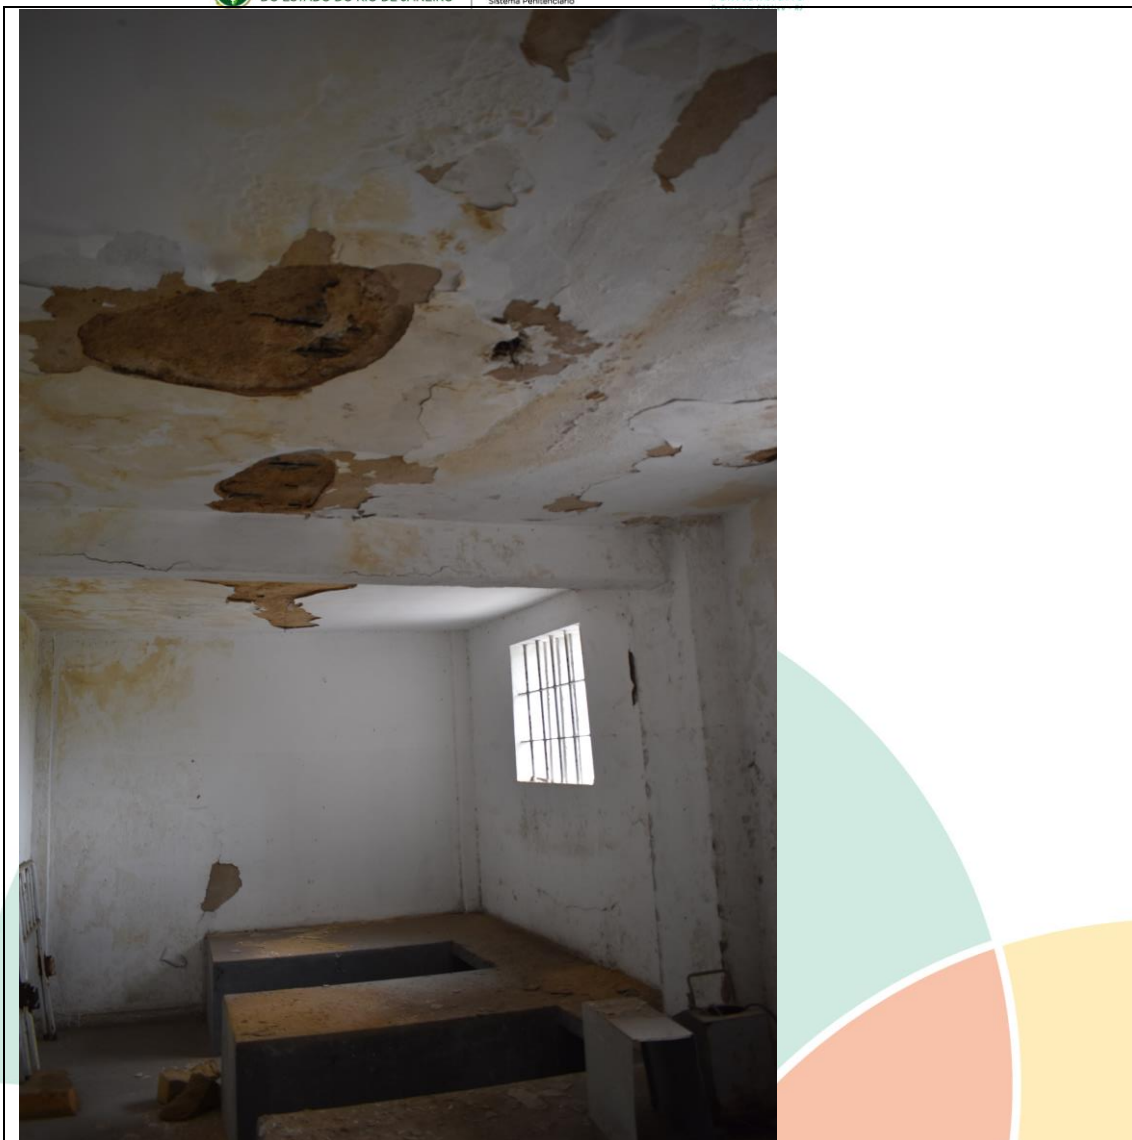
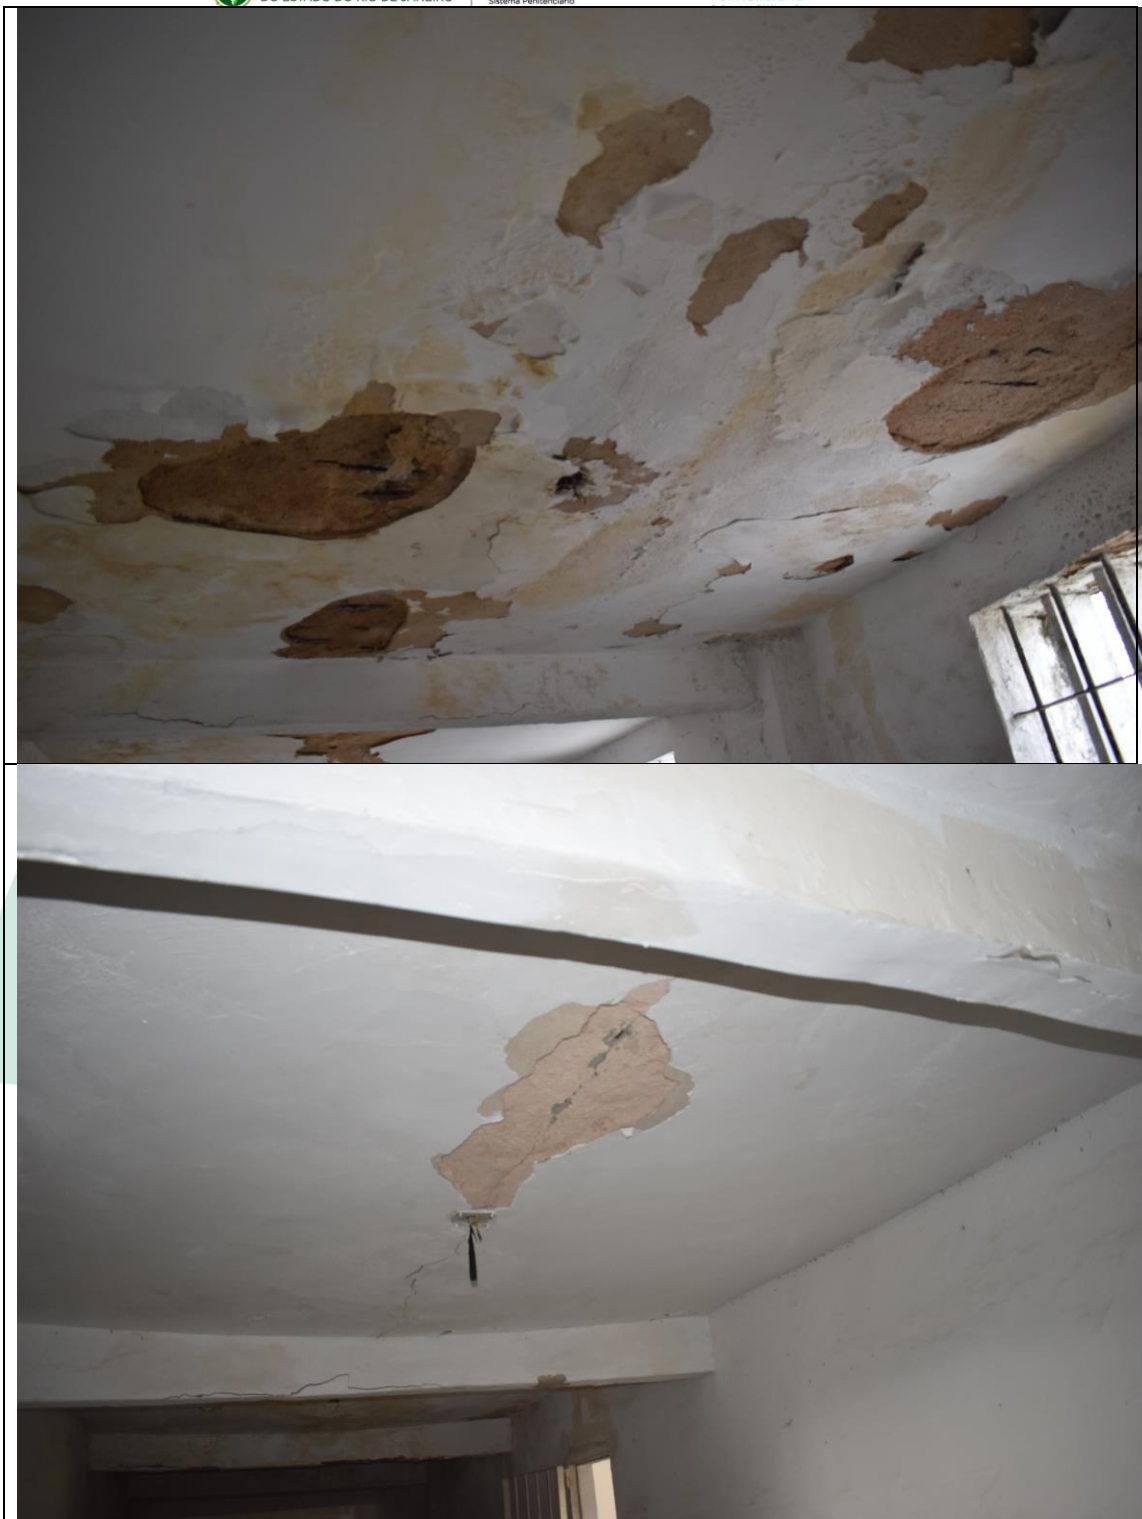
Atualmente o HCTP Roberto Medeiros ocupa todo o primeiro pavimento (térreo), ocupa o segundo pavimento da ala esquerda e o segundo pavimento da parte da frente. Todo o restante é ocupado pelo antigo Hospital Central, desativado por decisão da VEP. Objetivo da visita foi verificar as anomalias estruturais causadas diretamente no terceiro pavimento pelas duas caixas de água acima indicadas, que não fazem parte da construção original do HCTP e, segundo informado por um ISAP ali lotado há anos, foram instaladas entre 1995 e 2000. Verificou-se que todo o teto do terceiro pavimento, que era o piso das caixas de água, estava afetado pelo peso de ambas. O Ministério Público, ali presente, portava Procedimento de Instrução em que seu bojo constava laudo da própria SEAP de dezembro indicando risco de desabamento.

Eis as fotos do teto que atualmente suporta tais instalações hidráulicas:

No local recomendamos verbalmente à Direção que mensurasse o consumo médio diário de água e de imediato promovesse a subutilização das caixas de água, contingenciando-as e, assim, aliviando o peso sobre o edifício. A SEAP informou que realizaria a realocação dos pacientes. Por volta de 16:00 despedi-me do grupo, que continuou para tratar de outras questões, notadamente as que envolvem uma ACP proposta pelo próprio MP, a de n. 05046945920148190001.

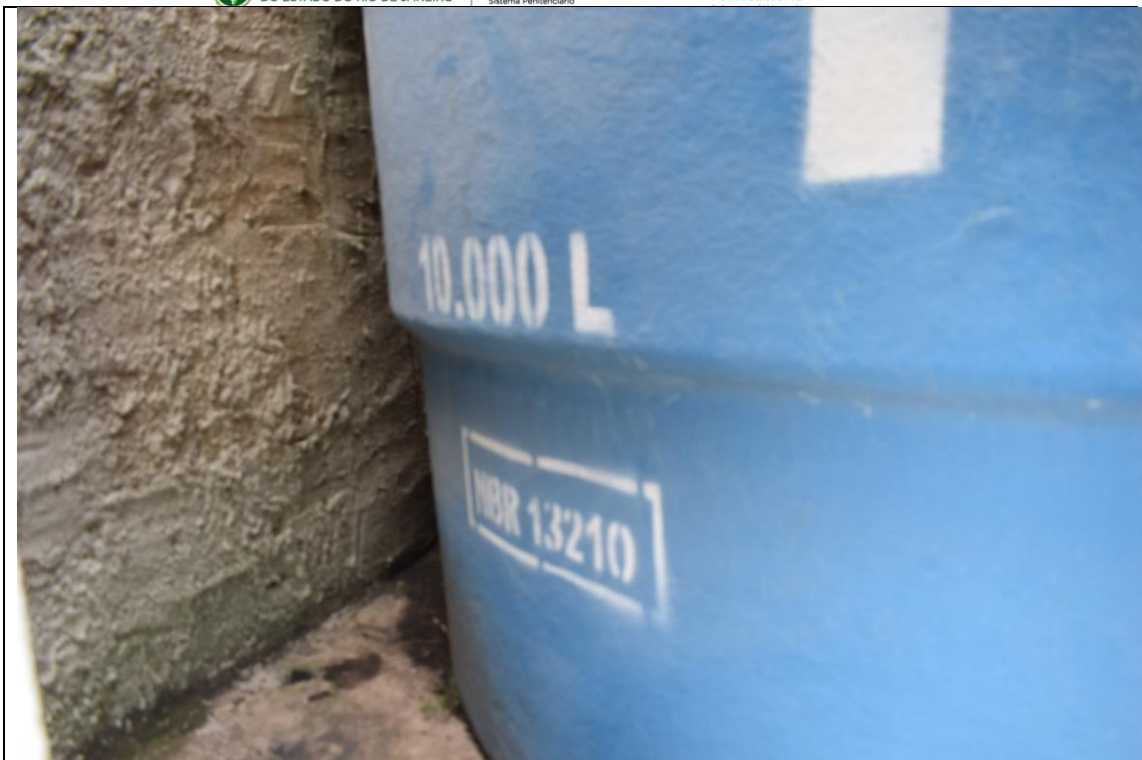
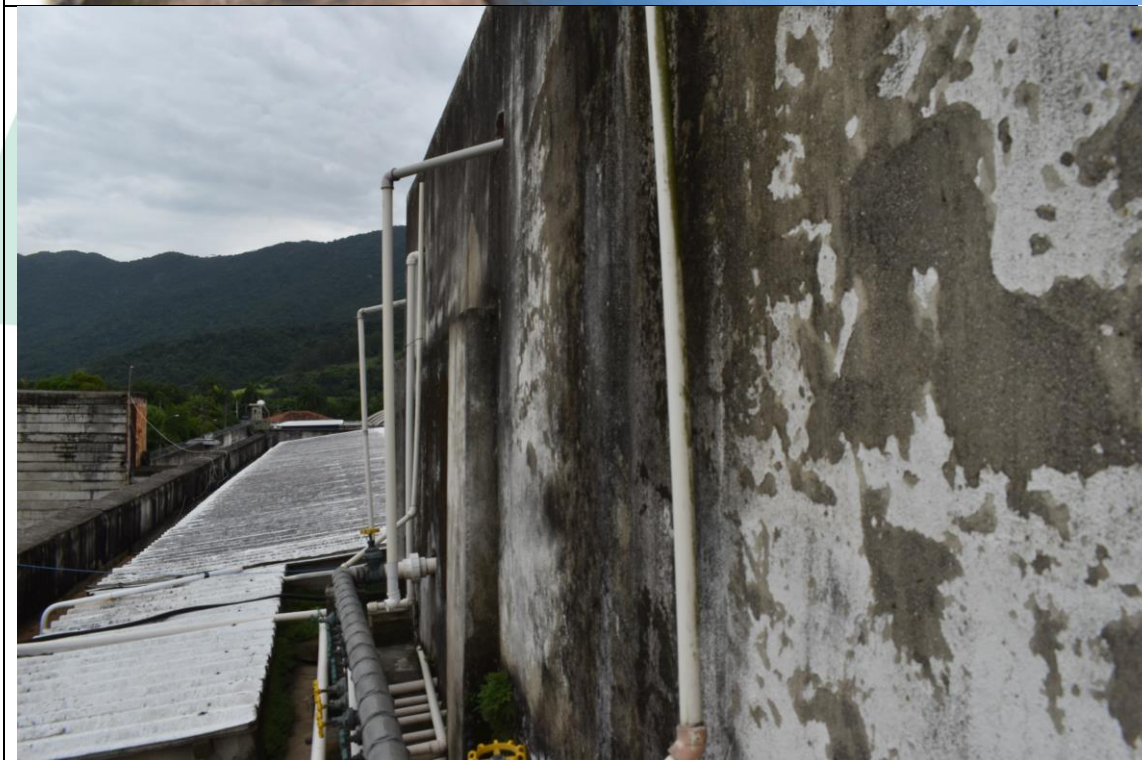
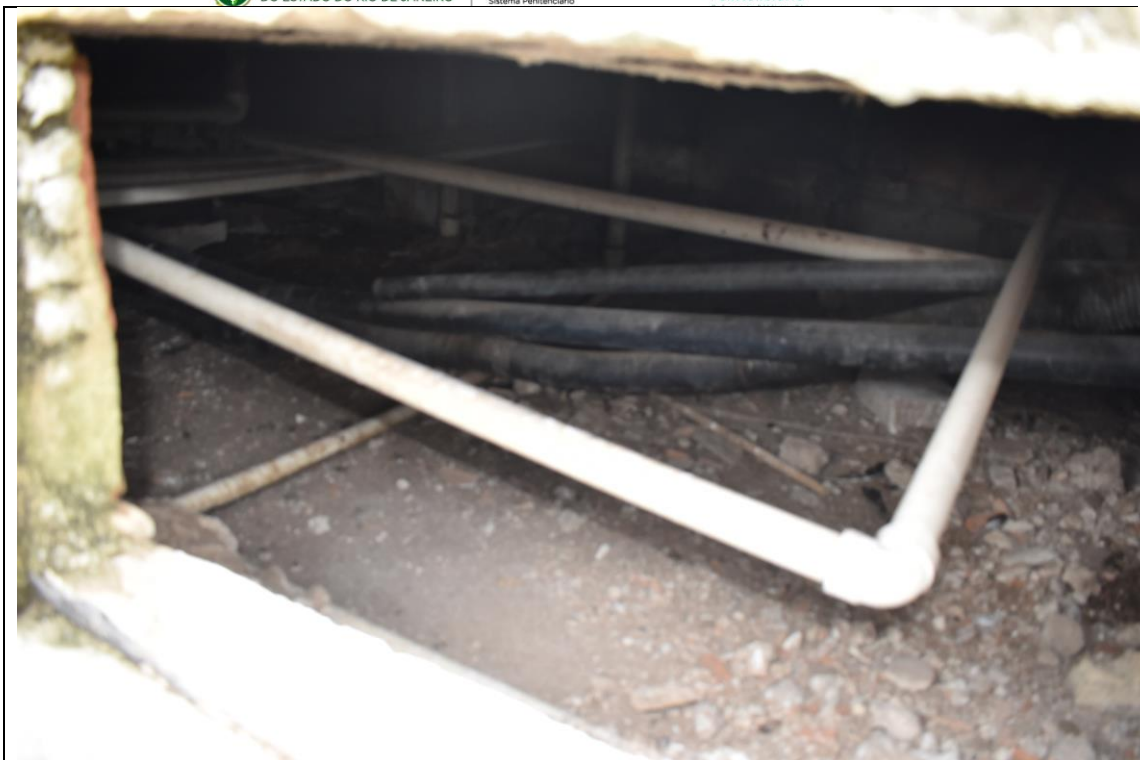
2 CAIXAS DE ÁGUA,
COM CAPACIDADE
PARA 10.000 LITROS
CADA

Eis algumas fotos das caixas de água:

Segundo a SEAP, o processo administrativo para recuperação fora iniciado em 2016, inicialmente com laudo da Secretaria de Estado de Obras Públicas. A ideia ali contida seria de construção de uma torre para armazenagem da água, a ser erguida fora do perímetro da UP. A torre substituiria as caixas de água, que seriam removidas e, a partir disso, recuperado o teto do terceiro pavimento e reparados os demais danos. A expectativa é que a obra duraria cerca de 6 meses e com custo de R\$800.000,00, verba que já estaria com dotação orçamentária reservada. Planeja-se licitação de emergência.
