## **RELATÓRIO DE VISITA À UNIDADE PRISIONAL**

**Data da fiscalização:** 19 de abril de 2016.

**Unidade:** Milton Dias Moreira.

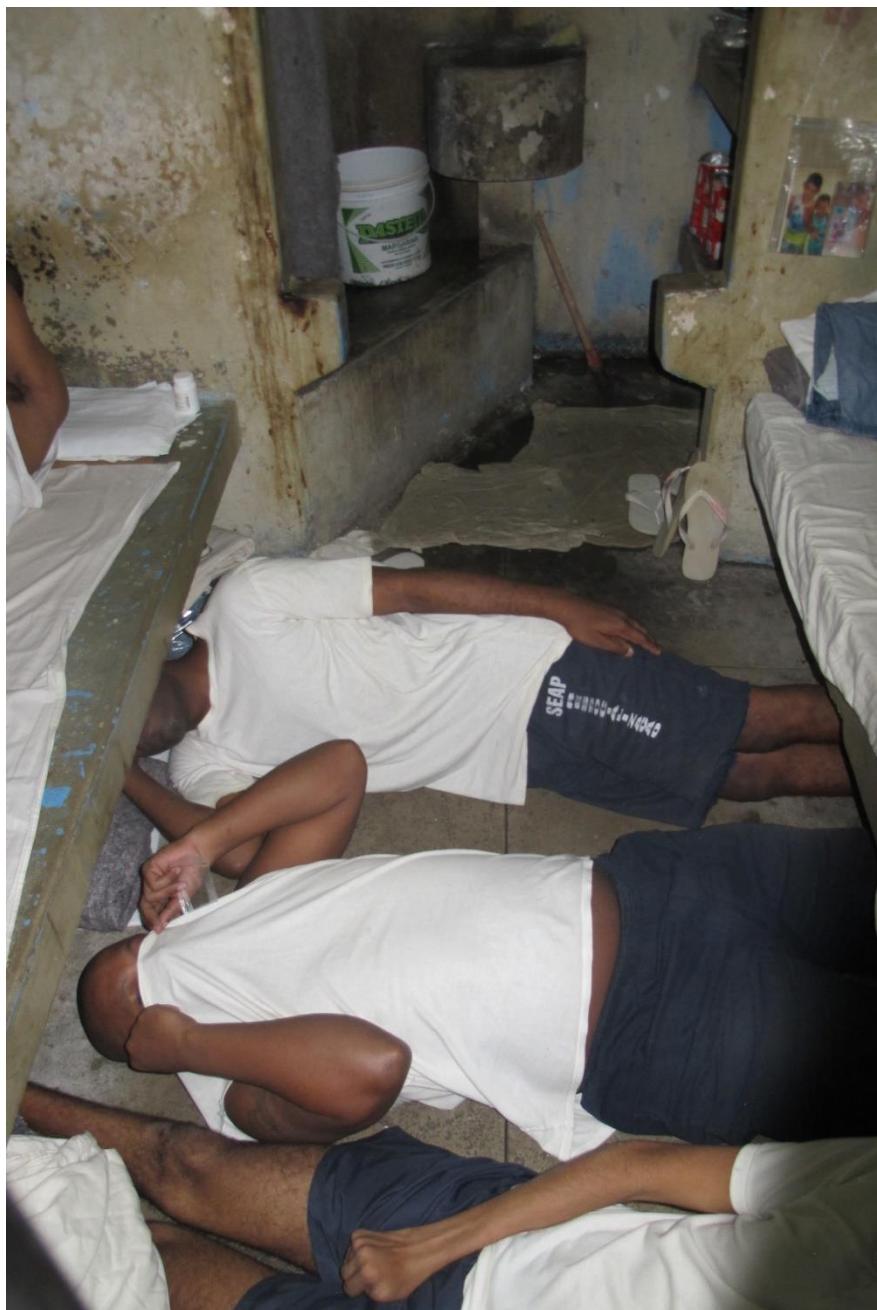
Não há colchões e o estado de conservação dessas celas é péssimo. A água é fornecida para os internos de maneira rationada, ou seja, cai três vezes por dia, o que os obriga a armazená-la em baldes, garrafas pets e caixas de leite.

Foto 4. Nesta imagem observamos uma das celas do isolamento. Sem colchões e com péssimo aspecto de conservação. Ao fundo, o espaço utilizado para fins de higiene - que segundo os internos, serve mais para o trânsito de insetos. O balde demonstra uma das maneiras de coletar água. Por último, na imagem os detentos se posicionaram da forma que dormem, já que não há comarcas suficientes.

5. Interdição das celas utilizadas como isolamento e "*seguro do seguro*" por se mostrarem completamente inadequadas para acautelamento de pessoas, não preenchendo os requisitos básicos da unidade celular, conforme disposto no art.88 da Lei de

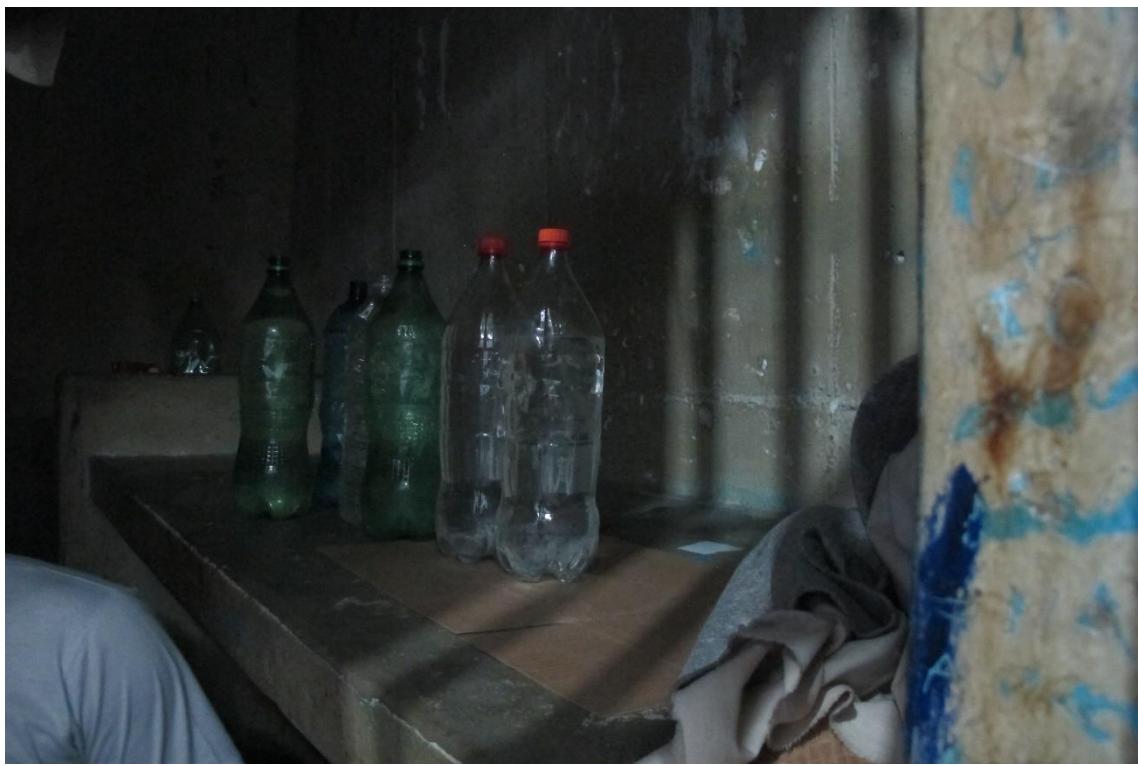
Não havia lâmpadas nem bocais dentro destas celas. O subdiretor informou que coloca luz por extensão, mas que os internos quebram as lâmpadas. Também não há incidência de luz natural, já que estas celas estão na mesma parede do basculante do corredor, ou seja, a luz solar que incide ali ilumina apenas a parede *em frente às celas*, o que permite que os internos que ali estão tenham acesso apenas à claridade e não à luz solar.

Foto 5. Nesta imagem observamos as condições das celas de isolamento – novamente, sem colchões, um péssimo aspecto e armazenamento d'água em garrafas pet's; Nesta foto fica claro a ausência de iluminação.

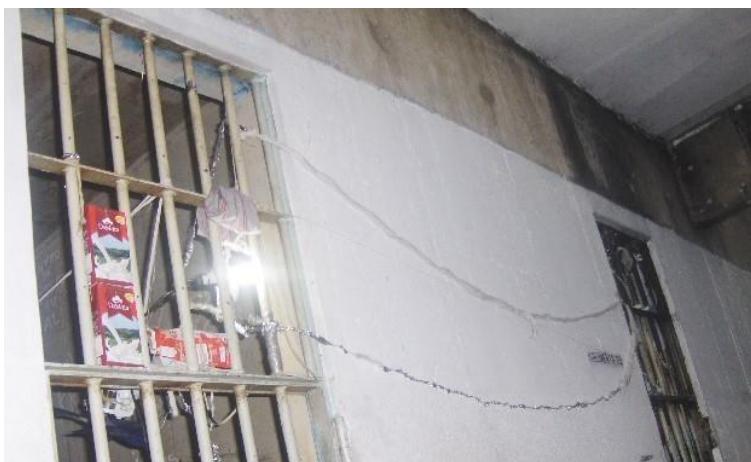
Foto 6. Esta imagem demonstra como algumas celas driblaram a falta de luz. Os internos montaram, a partir de alumínio das quentinhas, barbantes, caixas de leite e outros materiais, um circuito que dá energia para uma lâmpada, contornando assim a ausência de iluminação.

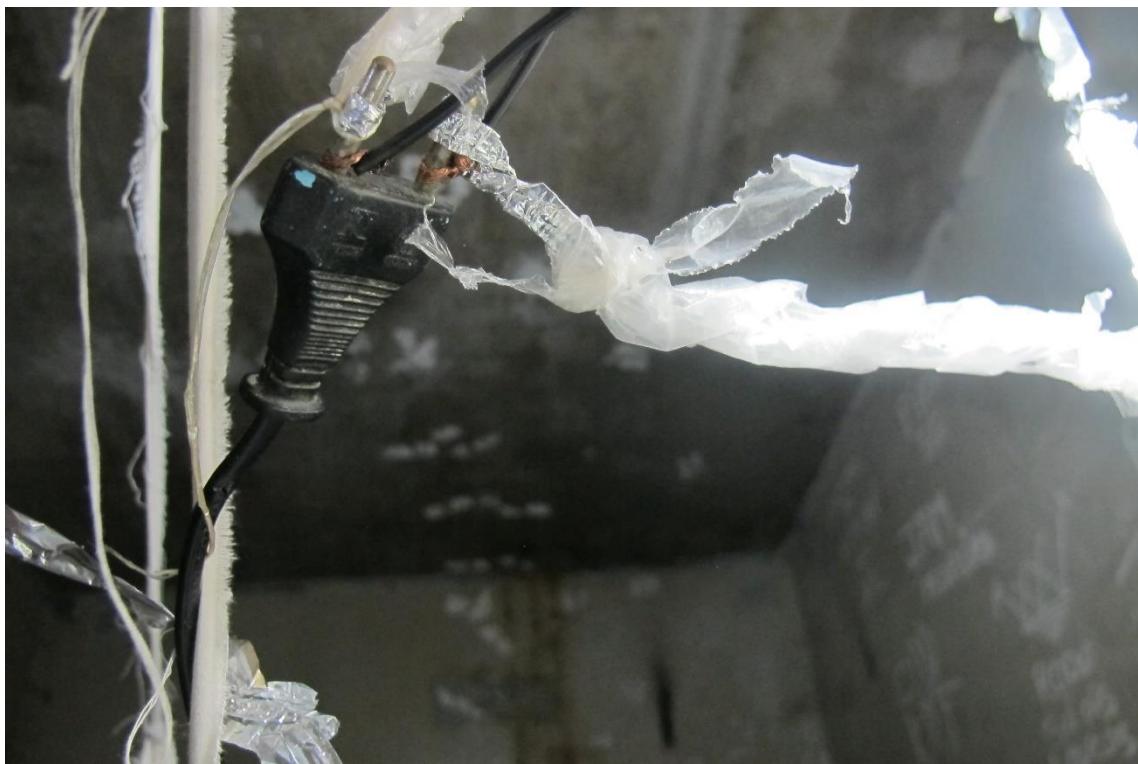
Foto 7. No detalhe, os materiais utilizados: plástico, papel, barbante, pequenos fios de cobre, uma tomada e alumínio; grande risco de curto circuito, incêndio e nenhum indício de qualquer planejamento para resgate e evacuação caso haja algum incêndio.

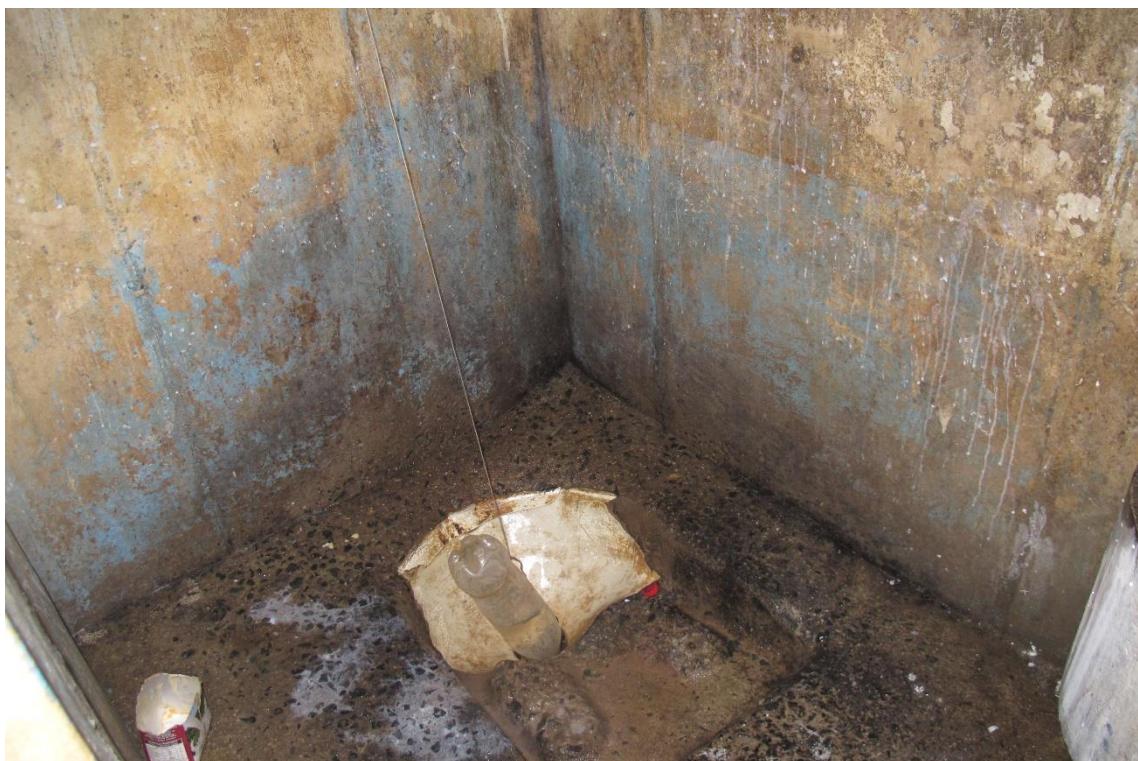
Foto 8. "Boi" da cela de isolamento. A utilização de uma garrafa pet com um barbante segurando-a é comum nos presídios - evita, no possível, que o local tenha trânsito livre de insetos e pequenos roedores e o barbante funciona como um controle para que, quando necessário, possa se dar fim às necessidades fisiológicas.

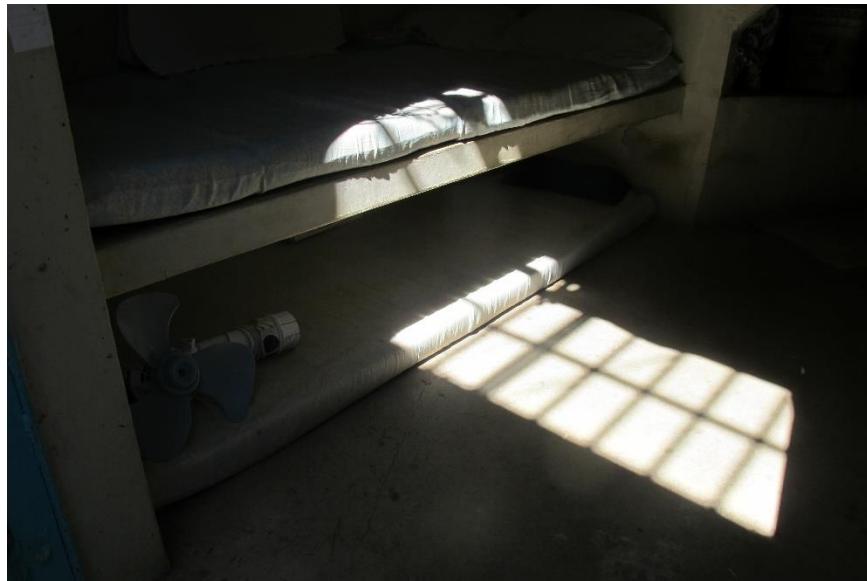
Foto 11. Este é, de acordo com a direção, o banho de sol dos detentos. A luz atravessa o “solário” no teto - fenda gradeada e que percorre horizontalmente o teto de toda a galeria - e chega aos detentos ou por pouco tempo na cela, como demonstrado acima, ou na galeria, que por sua vez não passa de um pequeno corredor. Situação idêntica, em relação ao “banho de sol”, observamos nas celas comuns.

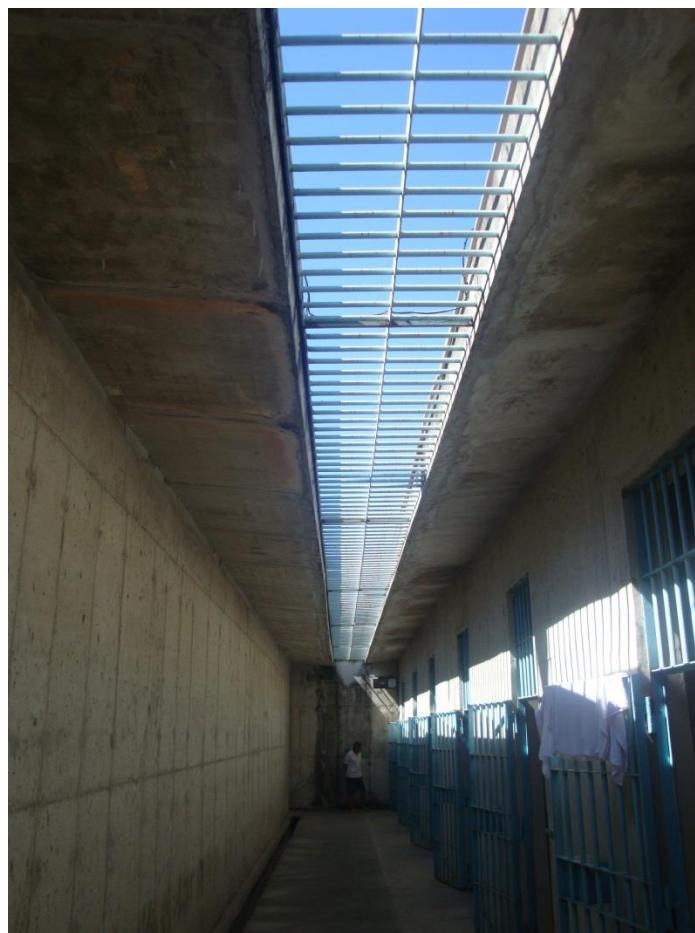
Foto 12. O solário mencionado na foto 11.

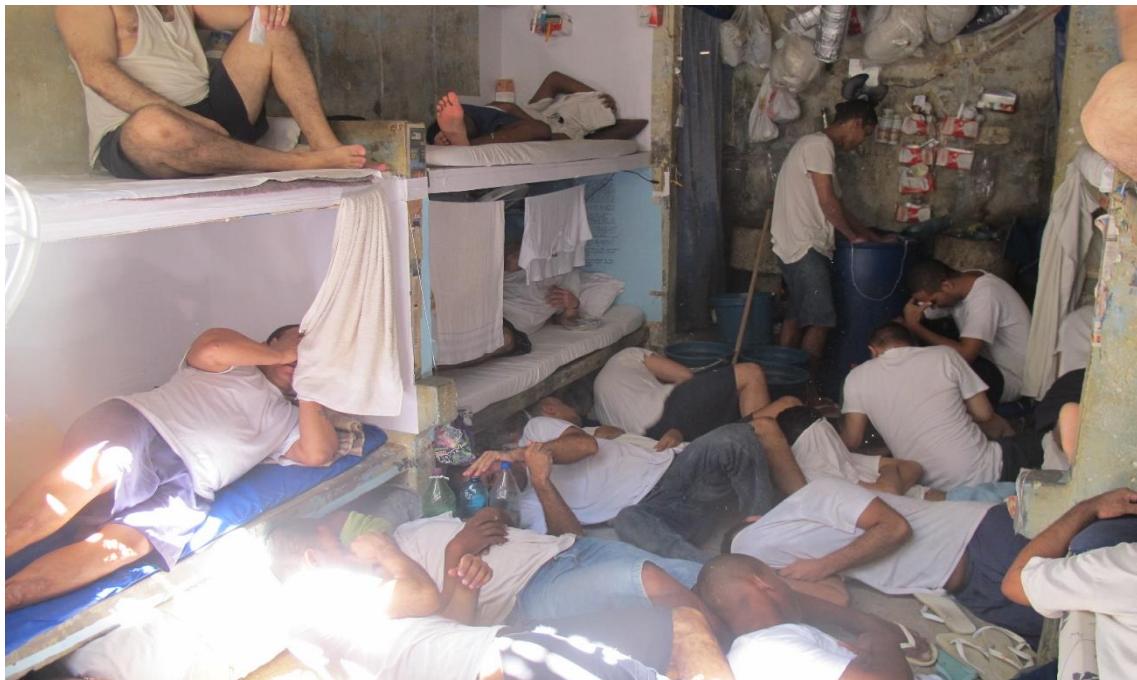
Nos dois pavilhões identificamos o diagnóstico de sempre: superlotação, estruturas completamente comprometidas, mofo, infiltrações, gambiaras, péssimo odor, sujeira, pequenos insetos e muito lixo.

Foto 12. Esta é uma cela comum no presídio Milton Dias Moreira. Com sua capacidade extrapolada em quase 300%, os internos simulam "como dormem" na cela, já que não há vagas - tanto por fatores numéricos como estruturais, tal como a péssima condição de conservação das camas.

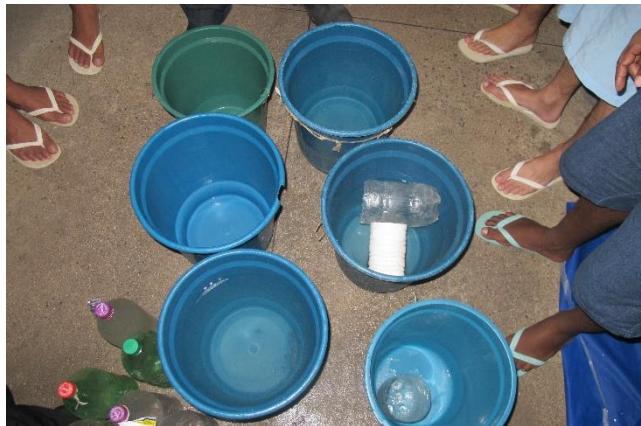
Foto 13. 6 baldes e algumas garrafas pet para armazenar água nas celas superlotadas.

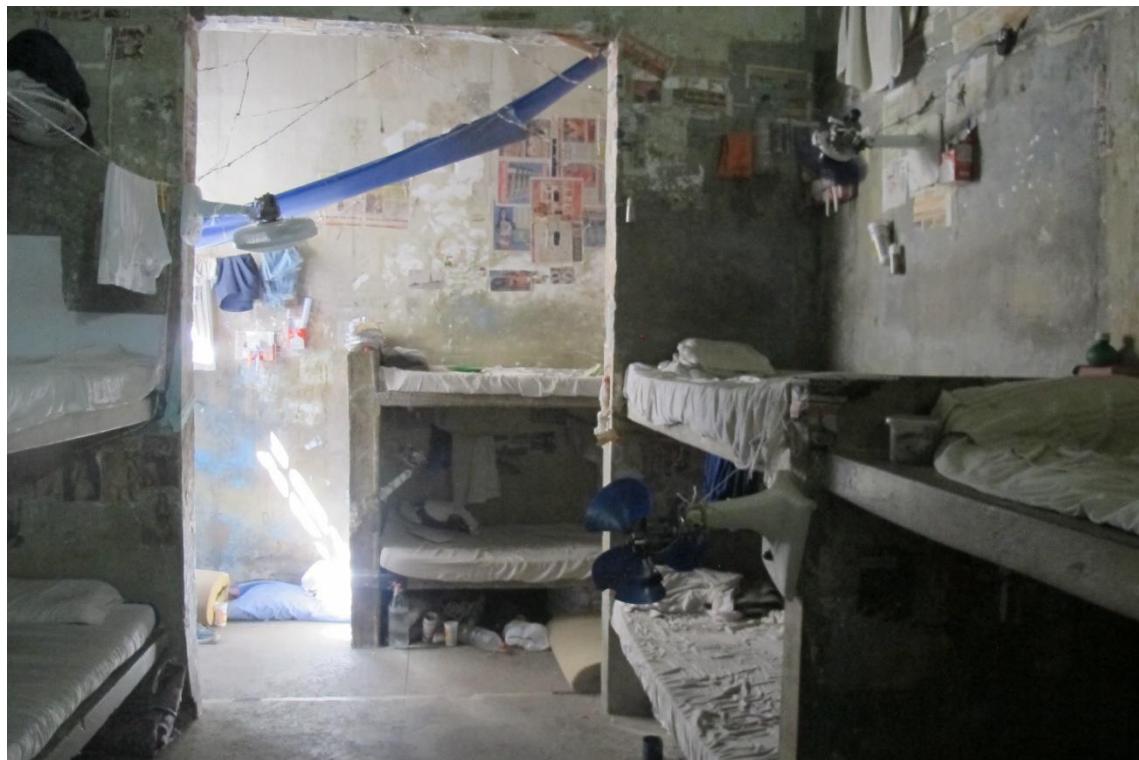
No presídio Milton Dias, por sua vez, o vocábulo designa uma determinada cela, presente em todas as galerias dos pavilhões SEABRA e FLEURY, que tem o formato de “L”, o que praticamente impossibilita a circulação de ar e obsta a entrada de luz. Em todas as galerias, esta era a cela mais superlotada.

Nossa equipe de arquitetos constatou que estas celas têm uma área de 31.05 m<sup>2</sup>, contando com 10 comarcas.

Foto 14. Cela "baiuca". A esquerda fica a porta mostrando a impossibilidade de iluminação natural.

4. Interdição das celas conhecidas como "baiucas" existentes em todas as galerias dos pavilhões SEABRA e FLEURY, que possuem estrutura em "L" o que impossibilita a circulação de ar e a iluminação natural;

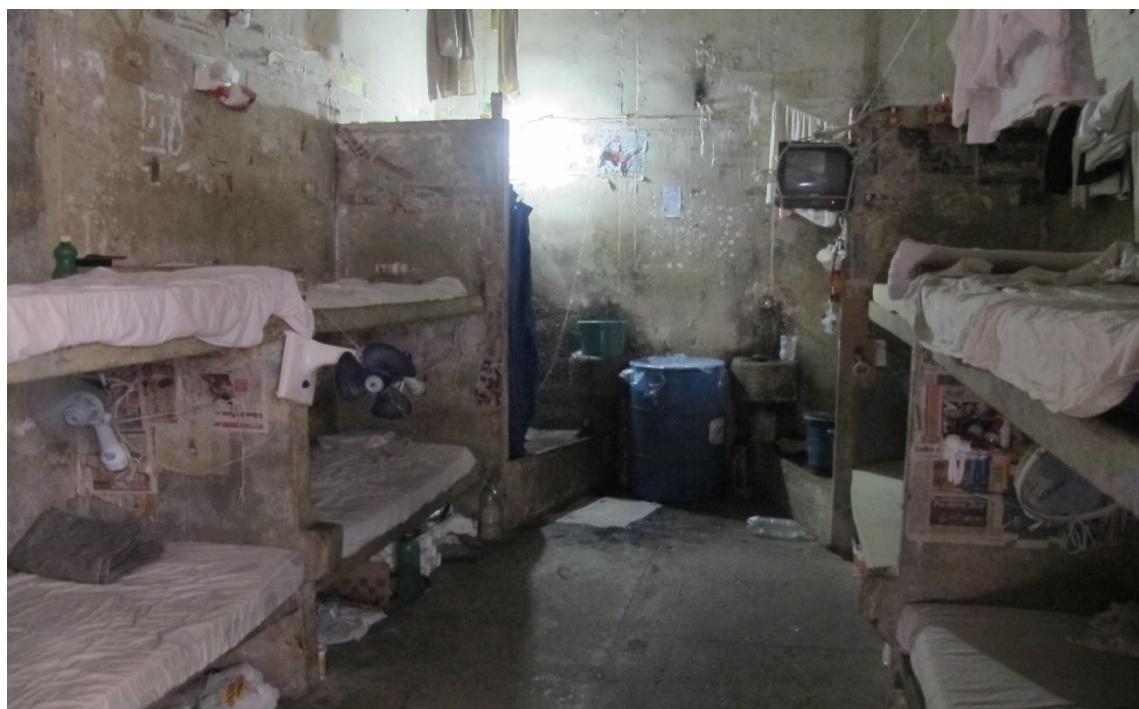
Foto 15. O outro lado da cela "baiuca". Luz artificial proporcionada por uma lâmpada localizada no espaço do "boi". Aspecto deplorável. superlotação e falta de serviços.

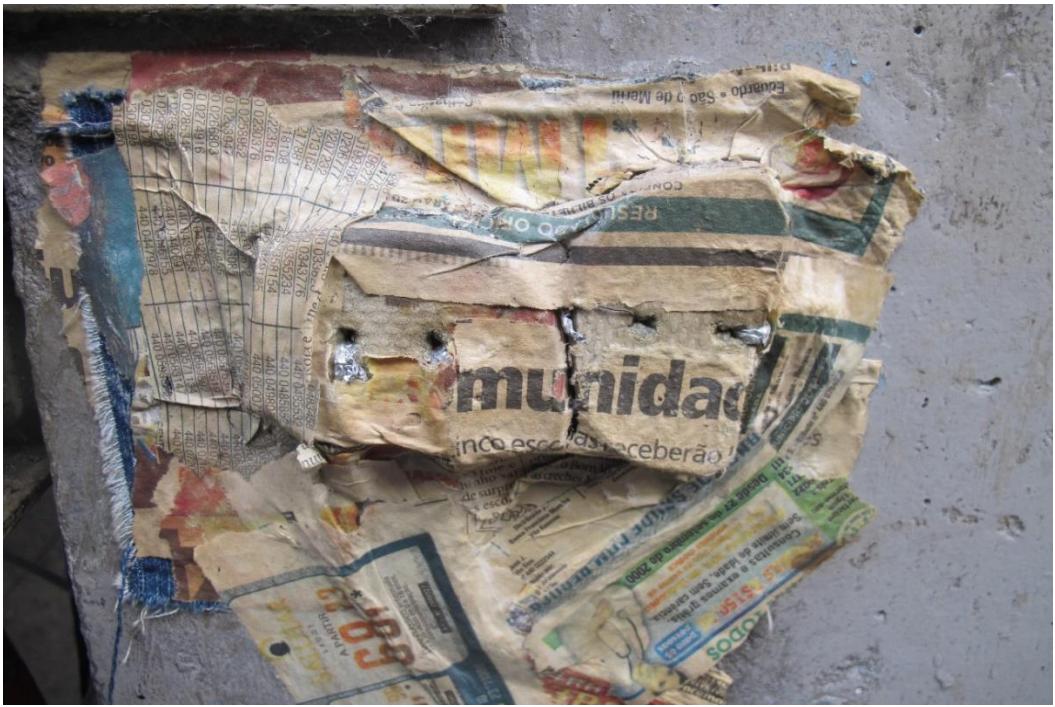
Foto 16. Instalação improvisada de tomada, utilizando alumínio, jornal, papelão e pedaços de telha.

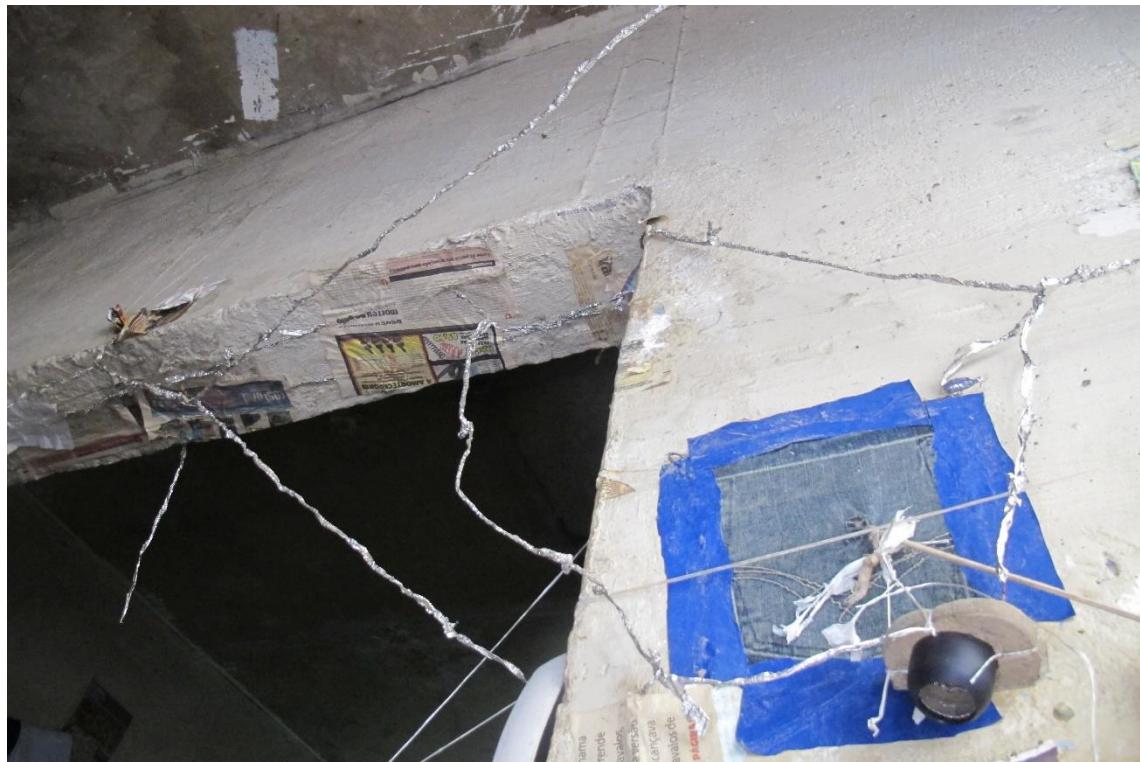
Foto 17. Mais um exemplo das “gambiarras” em busca de energia elétrica - pelas estruturas debilitadas das celas, um sem número de fios improvisados com pano, alumínio, papelão e plástico geram energia para diversas demandas de sobrevivência.

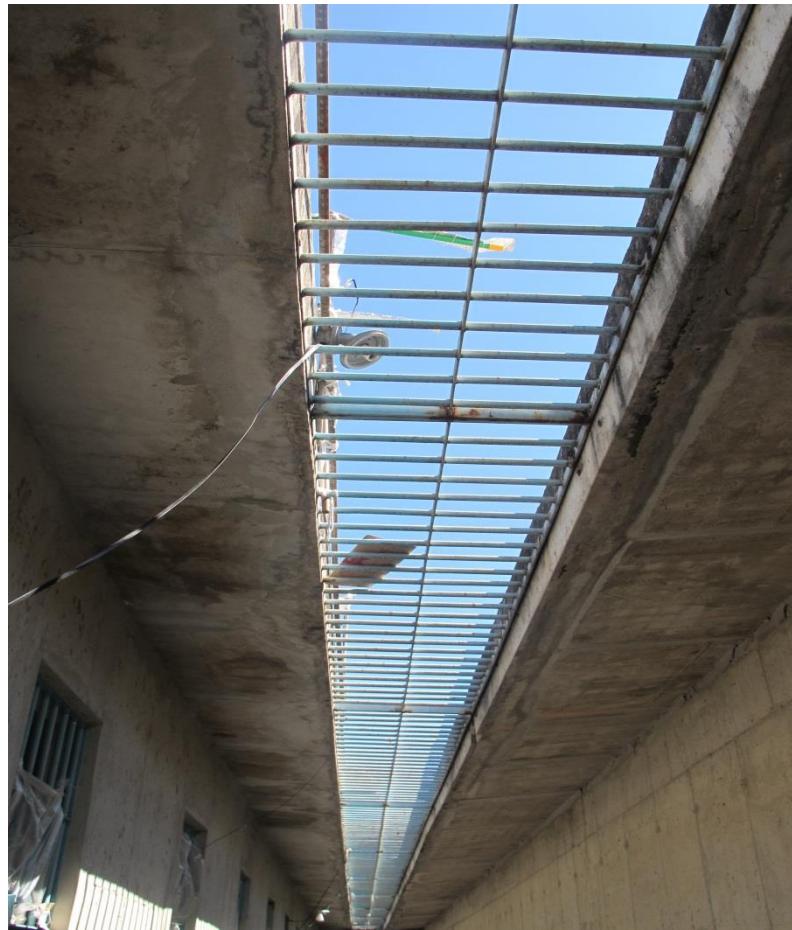
Durante a vistoria a direção informou que considera que os internos usufruem o direito ao banho de sol diariamente, pois as galerias dos pavilhões são cobertas por um solário, e todas as celas são abertas de manhã e fechadas no final do dia. Porém, o que a nossa equipe percebeu é que as celas ficam abertas liberando a circulação dos presos nas galerias devido a uma impossibilidade física de manter todos presos nas celas ao longo do dia por conta da **assustadora superlotação da unidade**. Além disso, o que a direção chama de “solário” é apenas uma estreita abertura gradeada no teto da galeria por onde entra um mínimo de luz natural, não configurando nem de longe um espaço adequado para o banho de sol. Informou ainda a direção que os presos do isolamento não têm acesso a esse direito, conforme já mencionado.

Foto 18. Solário, lugar totalmente inadequado para o banho de sol.
