RELATÓRIO DE VISITA À UNIDADE PRISIONAL

Data da fiscalização: 06 de outubro de 2015.

Unidade: Unidade Prisional - PMERJ.

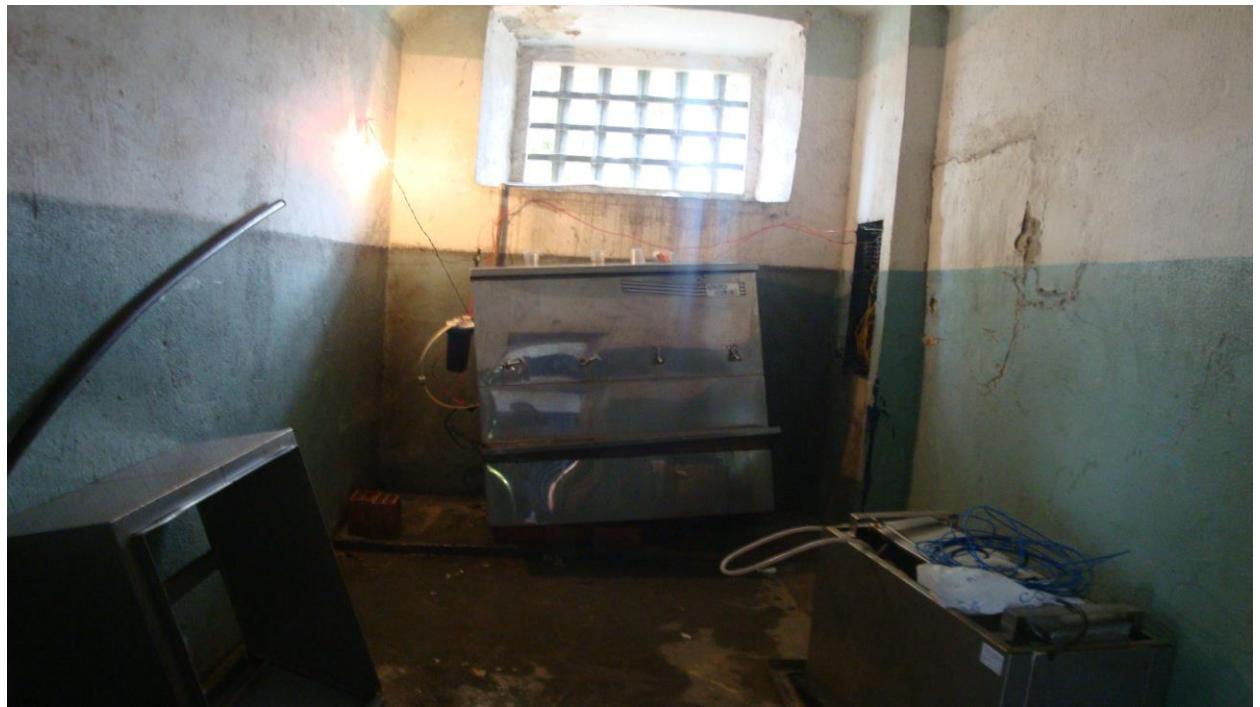
Já na entrada do pavilhão destinado às Praças, observa-se que o fornecimento de água potável está suspenso, pois o bebedouro que deveria fornecer água potável está desativado por problemas na fiação elétrica. Desta forma, os presos, quando da realização da vistoria, encontravam-se sem acesso à água potável.

Bebedouro desativado dentro do pavilhão da unidade.

1. **Fornecimento de água potável** aos presos de forma **CONTÍNUA E ININTERRUPTA**, inclusive nos horários das refeições, de acordo com o item 20.2³ das **Regras Mínimas para o Tratamento dos Reclusos da ONU**; Princípio XI.1⁴, dos Princípios e Boas Práticas para a Proteção das Pessoas Privadas de Liberdade nas Américas – **Resolução nº 1/08 da Comissão Interamericana de Direitos Humanos**; e art. 13⁵ da Resolução nº 14, de 11.11.94, do **Conselho Nacional de Política Criminal e Penitenciária**

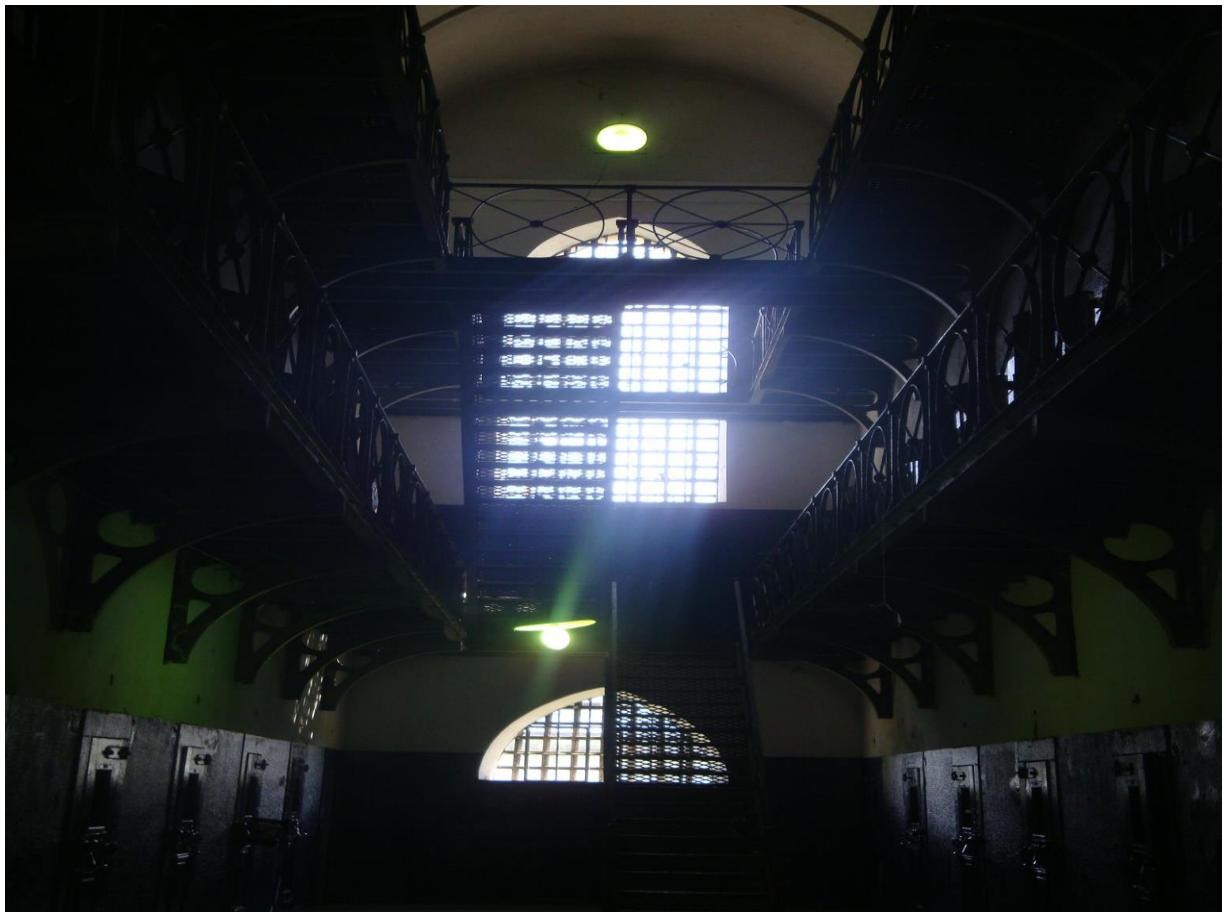
Constatamos que esse pavilhão é uma construção muito grande e antiga, com corredores e passarelas de ferro fundido que dão acesso às celas dos andares de cima. O corredor do alojamento possui iluminação precária.

Corredor principal do pavilhão que abriga as Praças.

10. Instalação de lâmpadas nos corredores do pavilhão destinado às praças,
11. Conserto do vaso sanitário do alojamento dos Oficiais;
12. Colocação de porta em um dos banheiros do alojamento dos Oficiais;

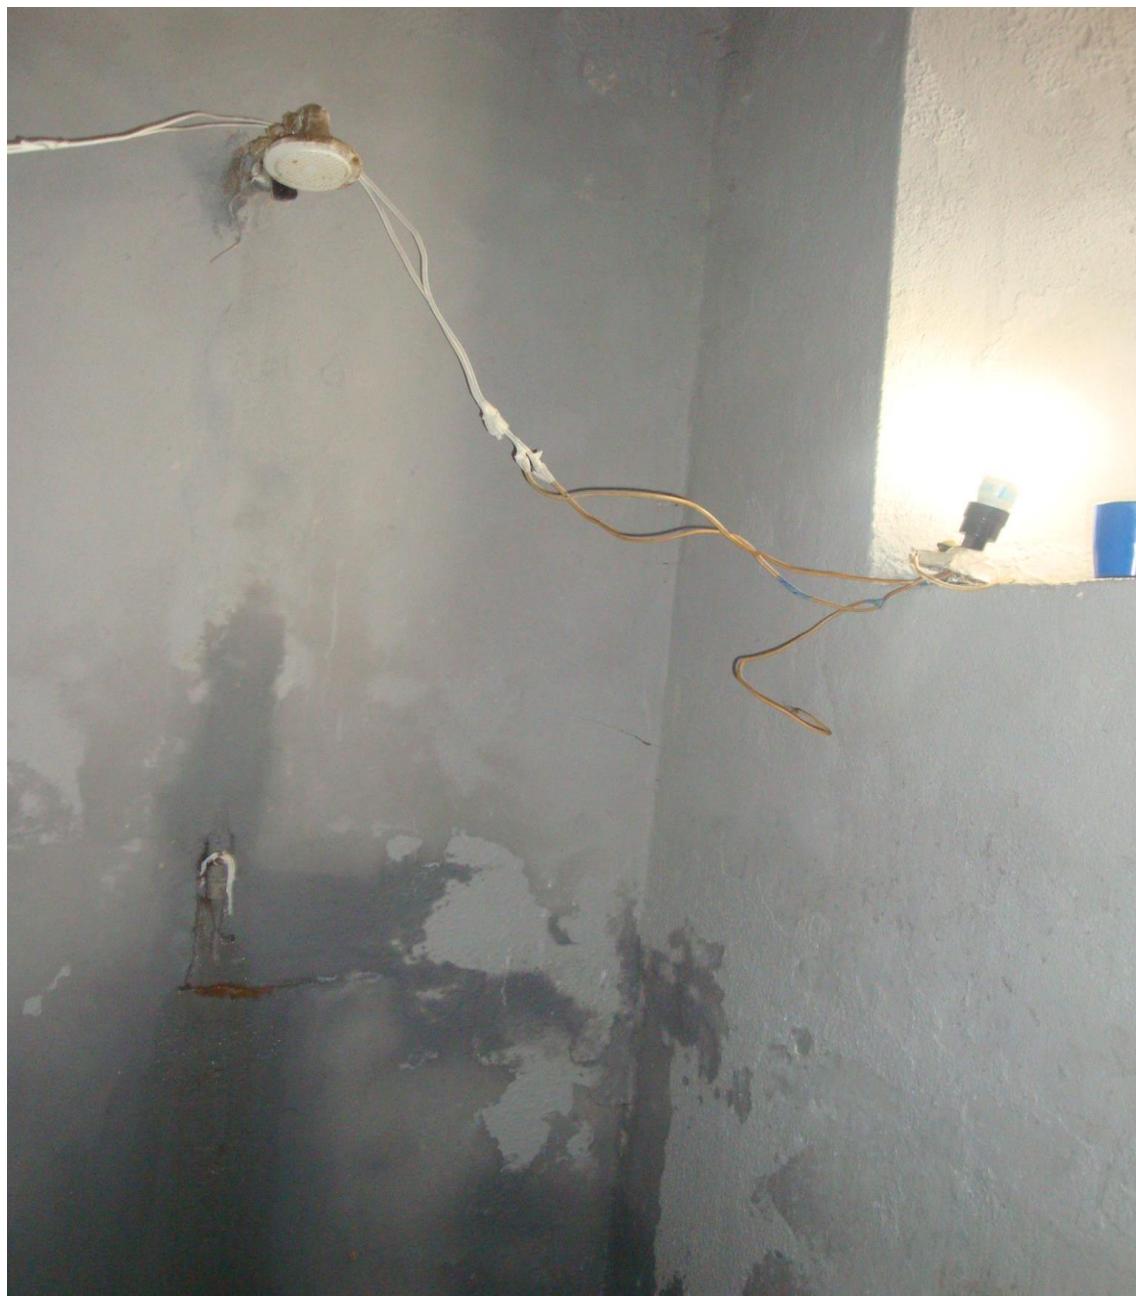
Chuveiro de uma cela do pavilhão principal, instalação elétrica inadequada oferecendo riscos de choques elétricos ou até mesmo incêndios.

2. **Realização de obras emergenciais para acabar com as infiltrações e buracos nas paredes a fim de melhorar as condições de salubridade no local;**
3. **Reforma emergencial nas instalações elétricas;**

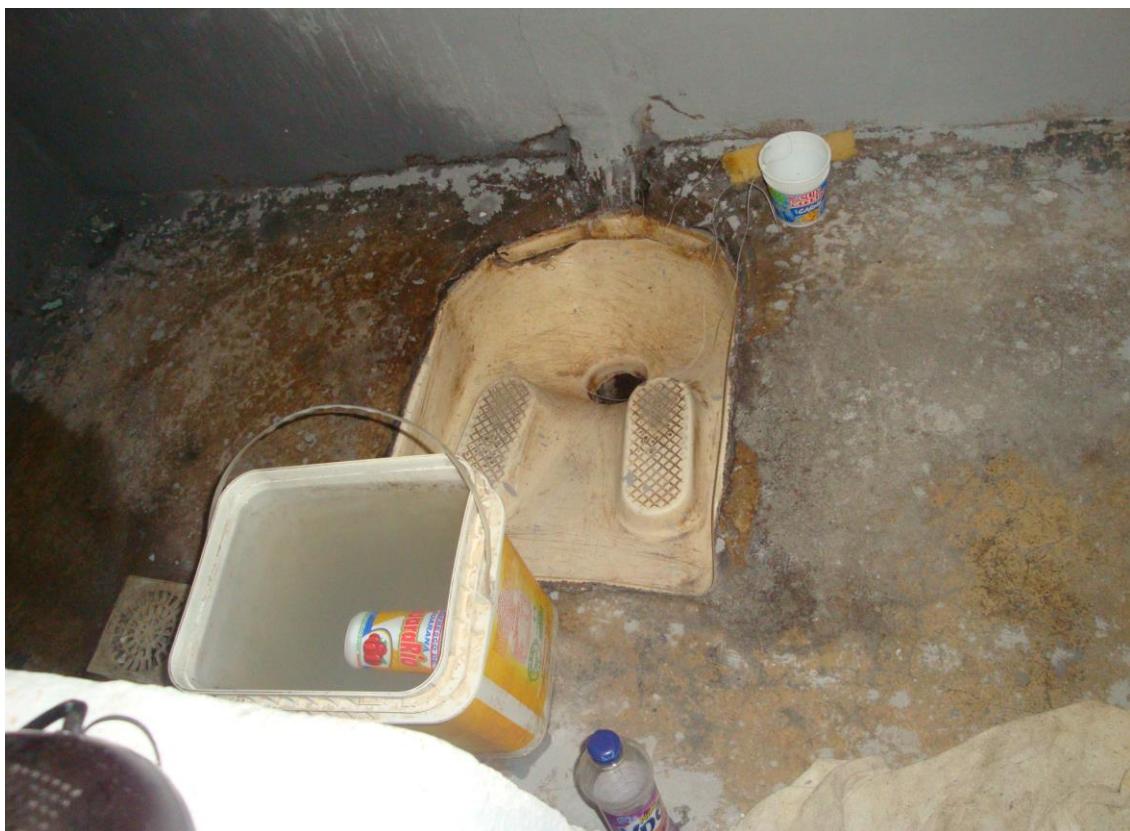
"Boi" de uma das celas, o balde ao lado é usado como "descarga", uma vez que esta é uma das celas que está sem água por conta de vazamentos.

4. **Reforma emergencial nas instalações hidráulicas;**
5. **Instalação de vasos sanitários em todas as celas e desentupimento dos que estão neste estado;**

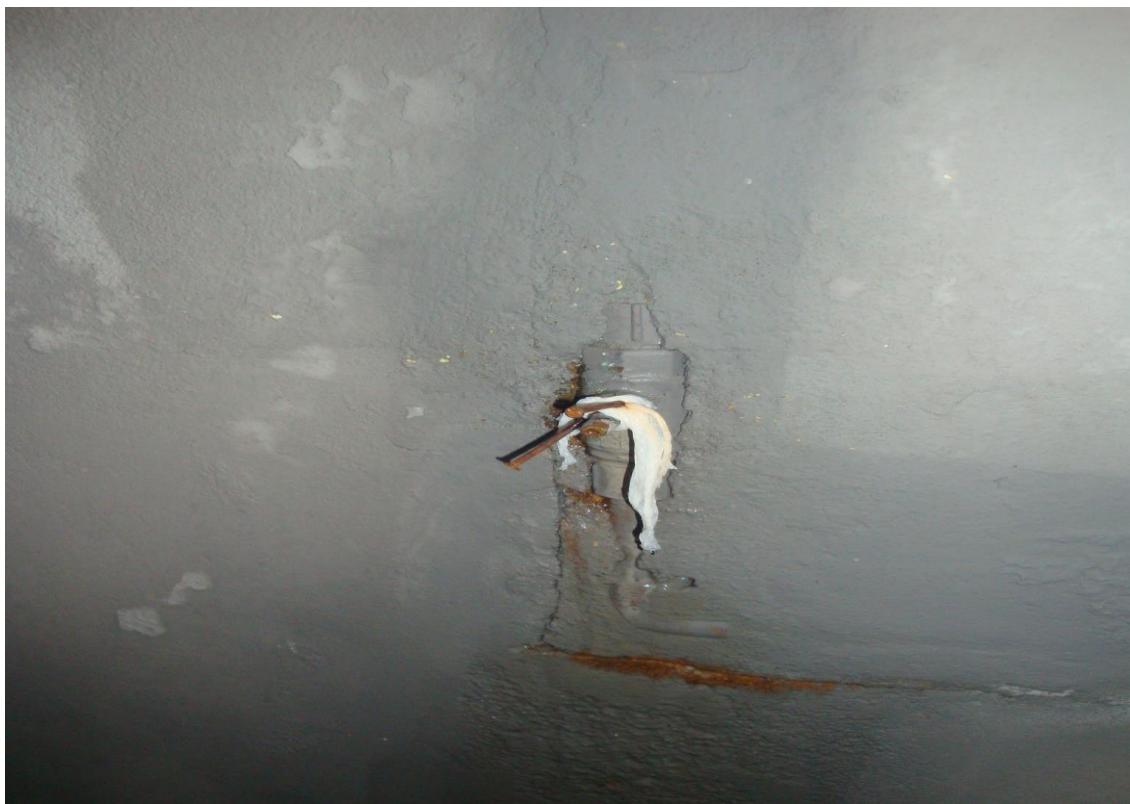
No detalhe, o registro de um chuveiro, improvisado com pregos e trapos para conter os vazamentos.

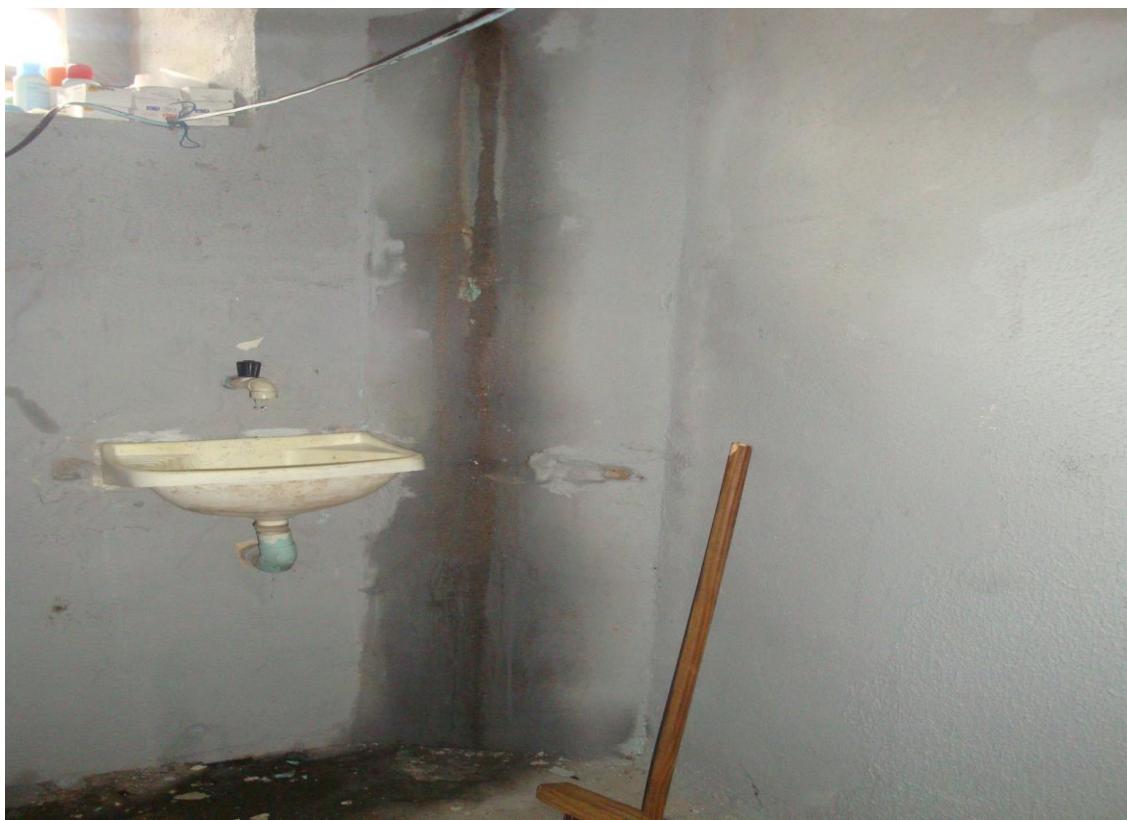
A pintura recentemente realizada parece ter sido feita para camouflar o problema das infiltrações generalizadas e que já estão aparentes, apesar da "maquiagem". Segundo os próprios internos, as celas que sofrem mais com as infiltrações foram pintadas de cinza escuro, numa tentativa de mascarar ainda mais os efeitos destas, mais facilmente identificados nas paredes brancas. Porém, mesmo as celas que receberam a pintura mais clara também exibem graves sintomas dos problemas hidráulicos.

Claros sinais de infiltrações em uma das celas.

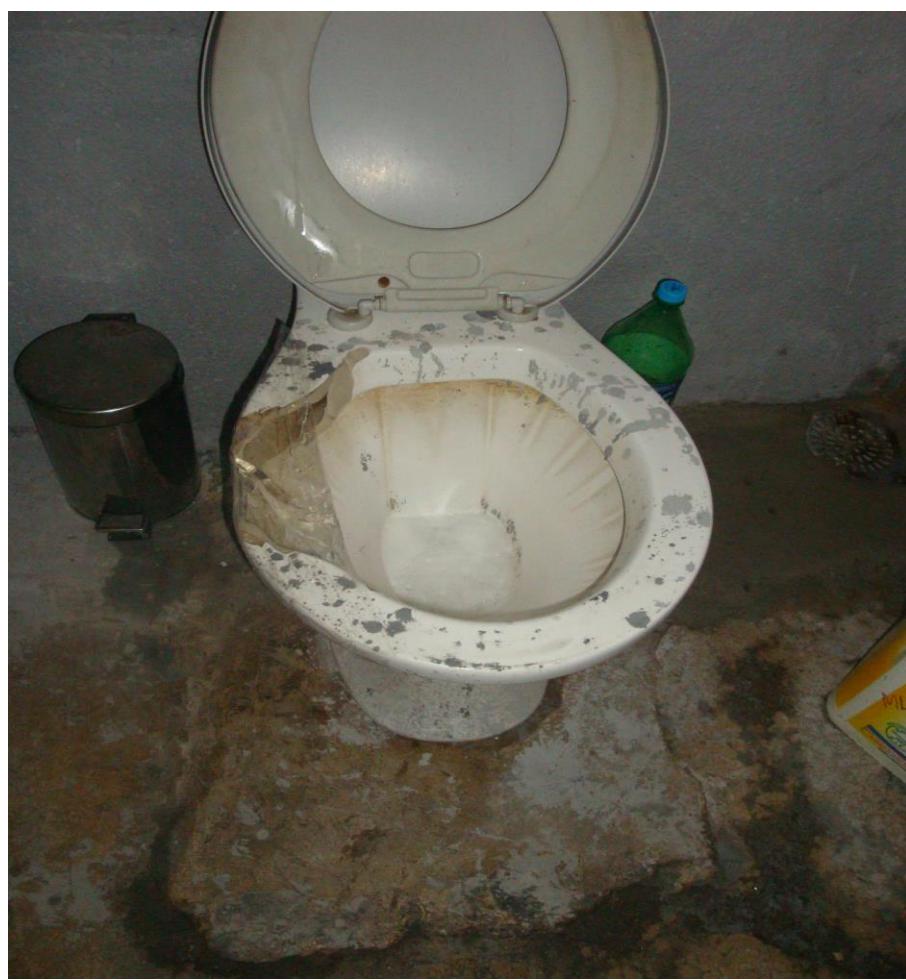
Vaso sanitário com fita adesiva em razão de rachadura

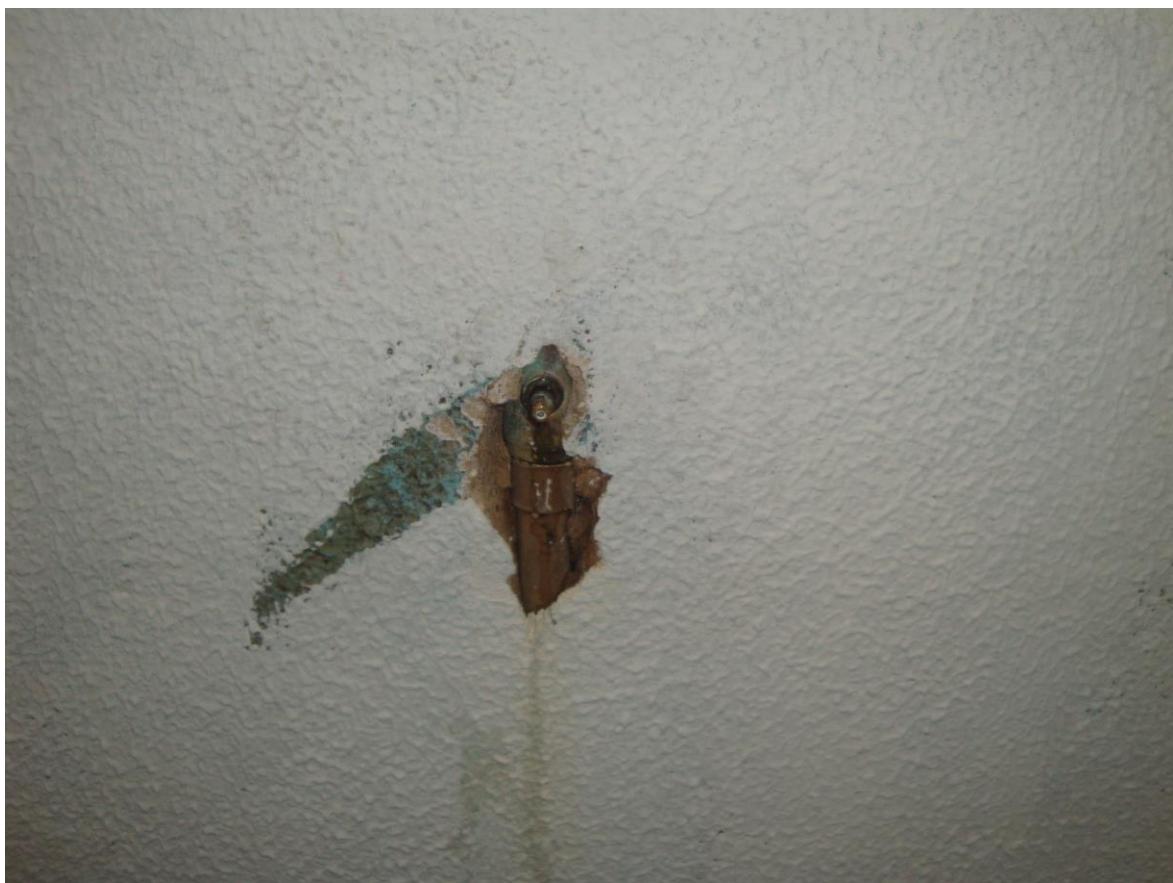
Mais um exemplo do estado em que se encontram muitos dos registros de água das celas.

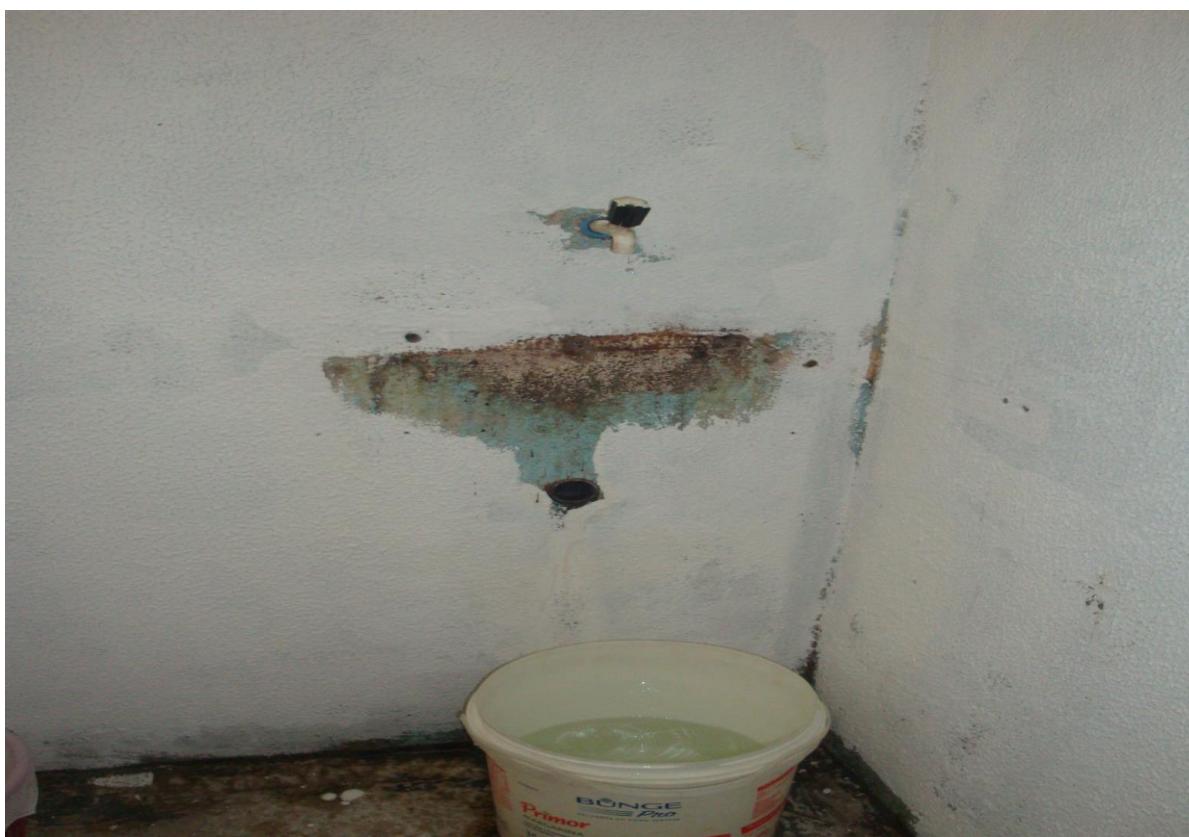
Cela sem pia, neste caso para piorar, a torneira ainda vazava.

6. **Colocação de torneiras e chuveiros em todas as celas;**
7. **Dedetização urgente de toda a Unidade**
8. **Limpeza das caixas d'água da Unidade;**
9. **Limpeza da cisterna;**

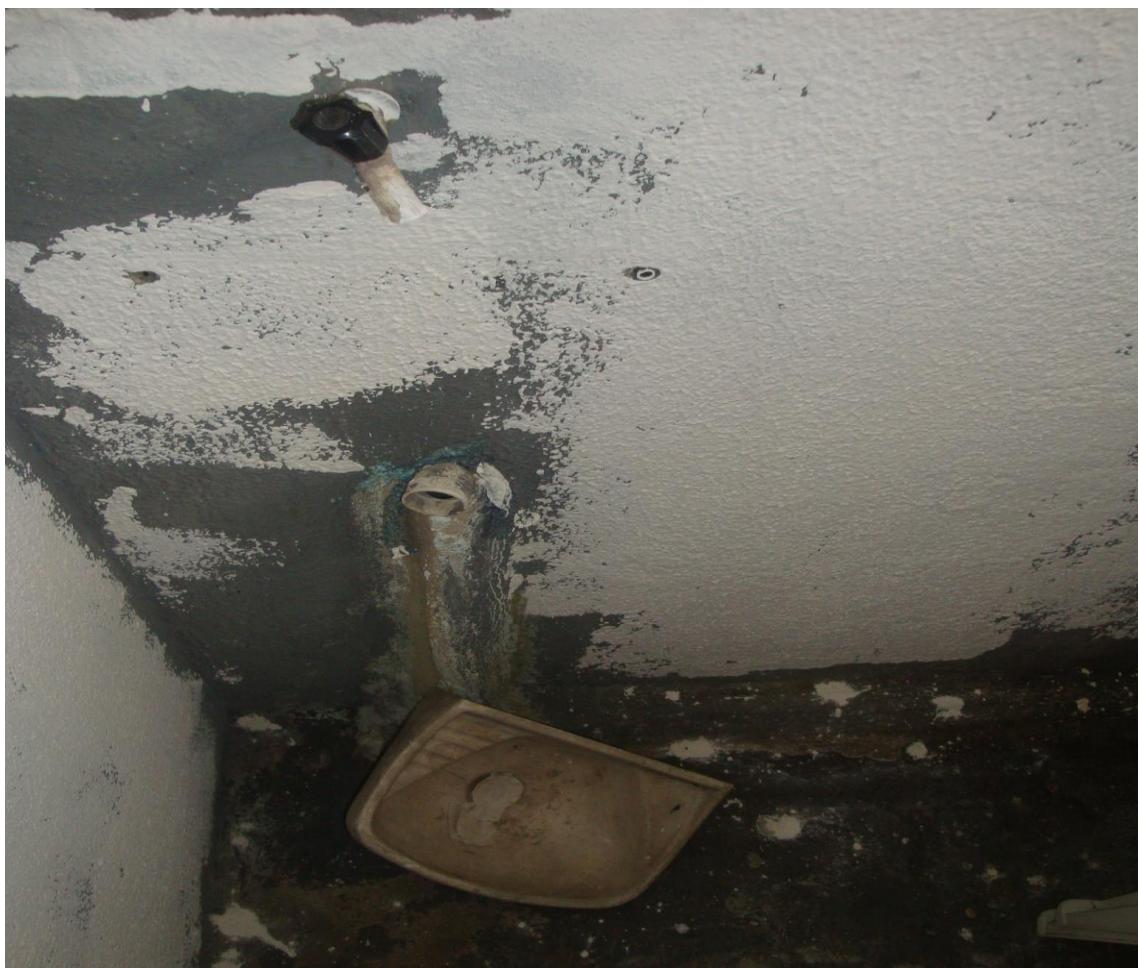
Pia caída no chão e mais sinais das infiltrações presente em todas as unidades.

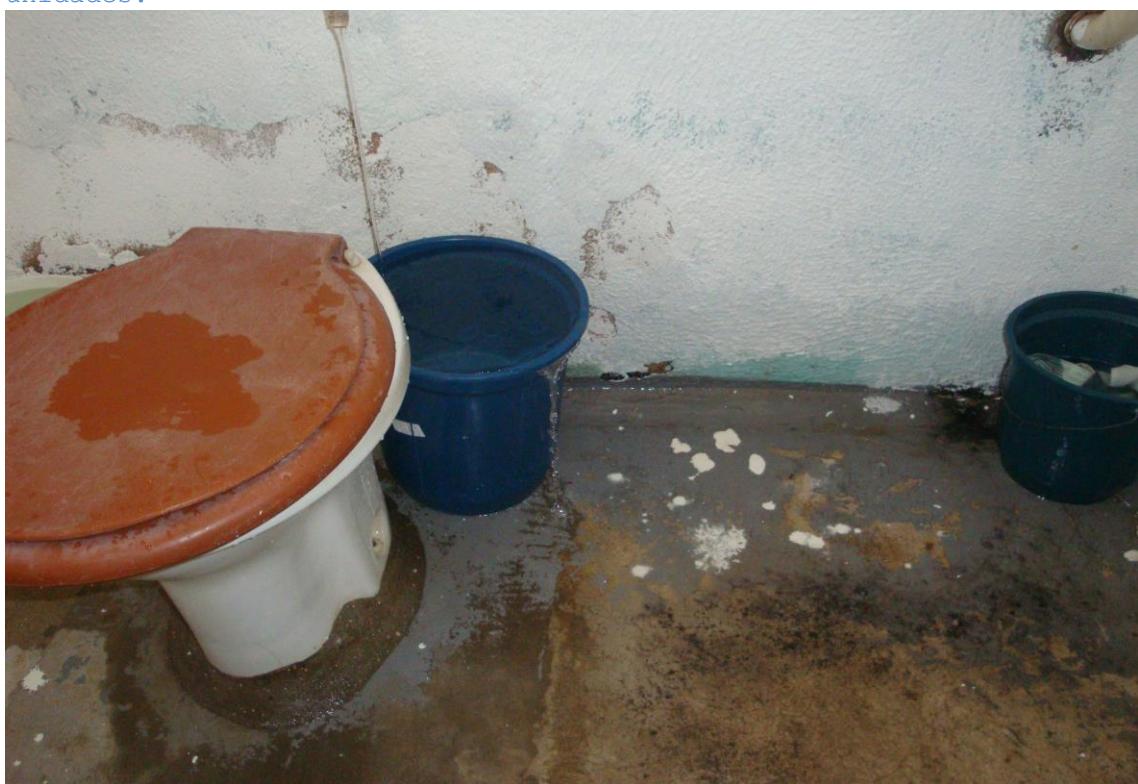
Mais um exemplo dos problemas hidráulicos na unidade.

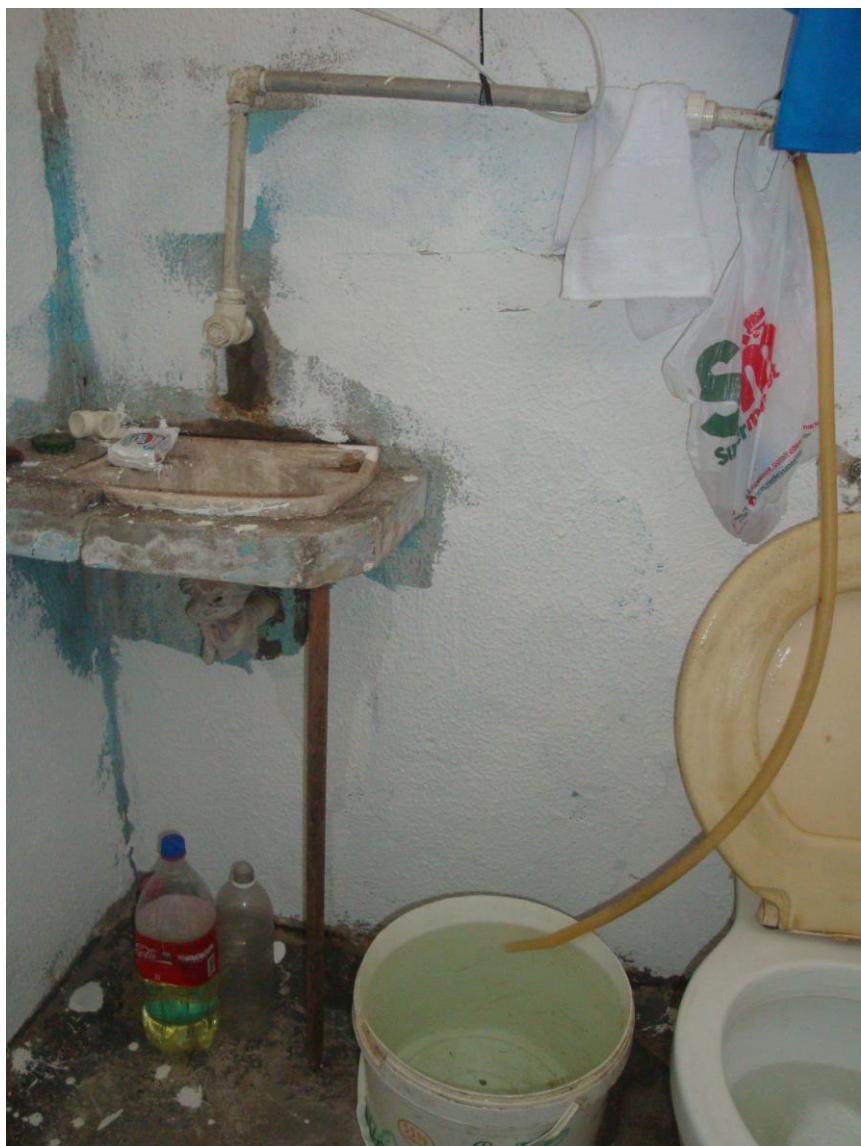
Banheiro de uma cela, mais um exemplo dos problemas hidráulicos da unidade.

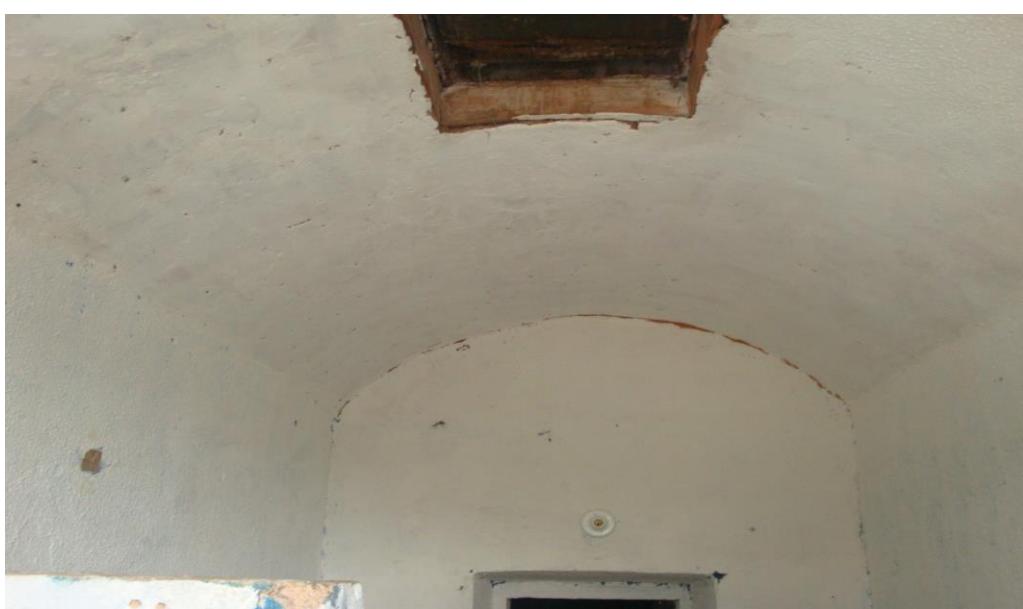
No terceiro andar, especificamente na cela 91 (noventa e um), há no teto um alçapão que dá acesso à caixa d'água. O interno que estava nessa cela nos relatou que no dia anterior, aproximadamente na hora do almoço, enquanto ele comia dentro da cela - uma vez que não há um local adequado para que sejam feitas as refeições - muita água começou a

cair pelo alçapão do teto, inundando a cela por completo a ponto de transbordar e descer para a cela debaixo. A cela teve que ser esvaziada e os internos que nela estavam ainda contabilizavam o prejuízo gerado pelo fato.

Alçapão no teto da cela 91.

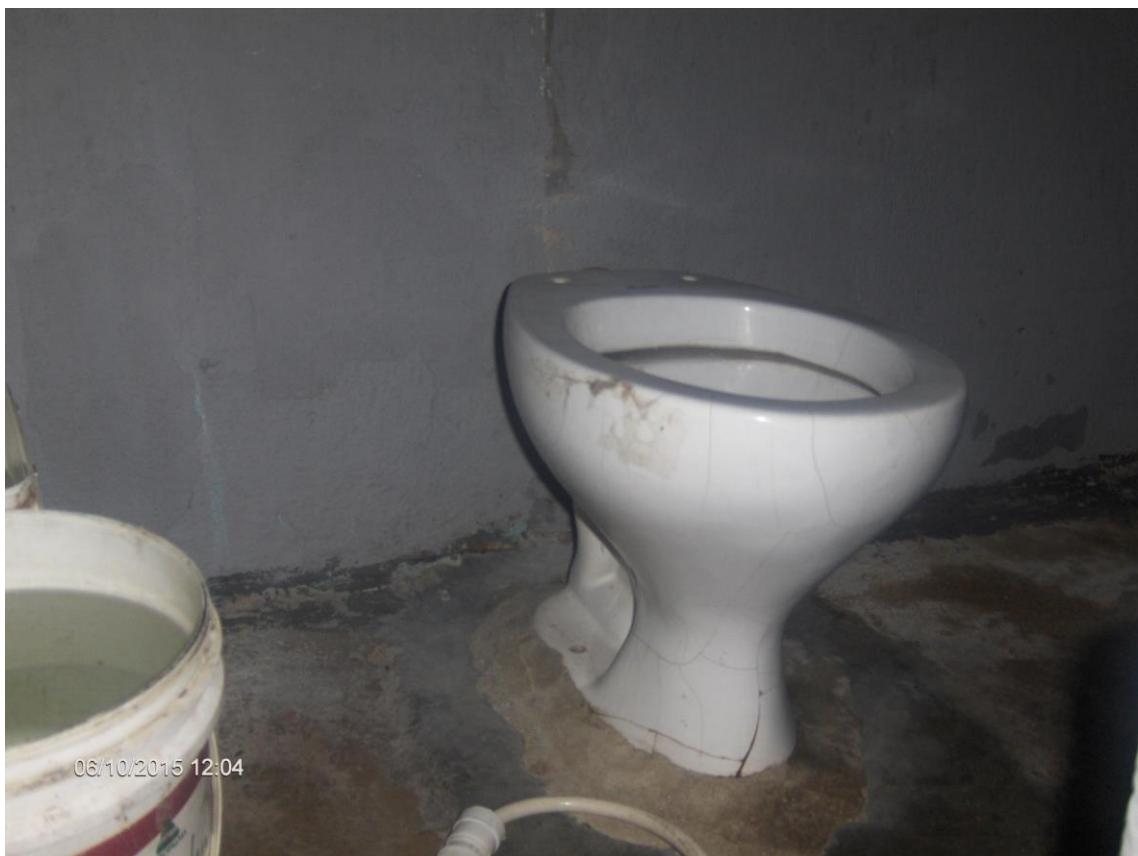
Outro exemplo de vaso sanitário em uma cela do pavilhão principal.

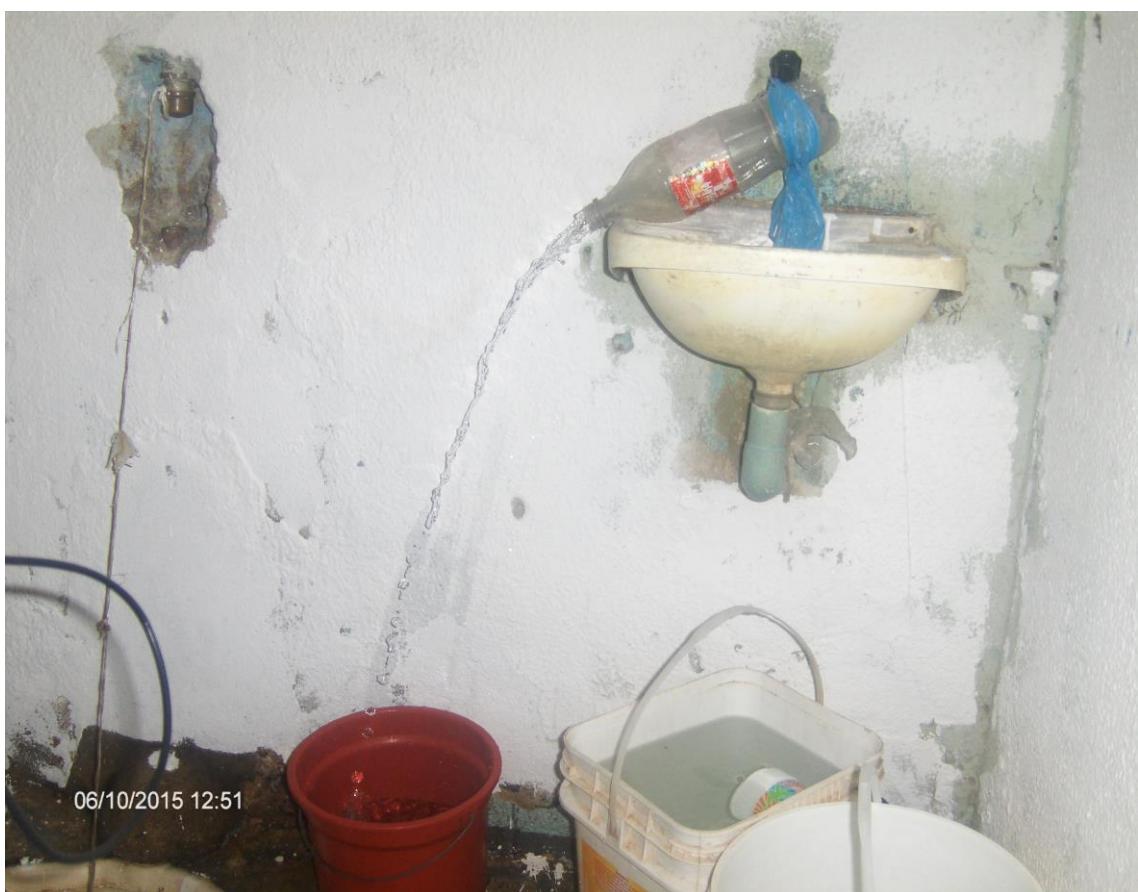
O improviso nas pias, chuveiros e sanitários é notado em praticamente todas as celas do pavilhão das praças.

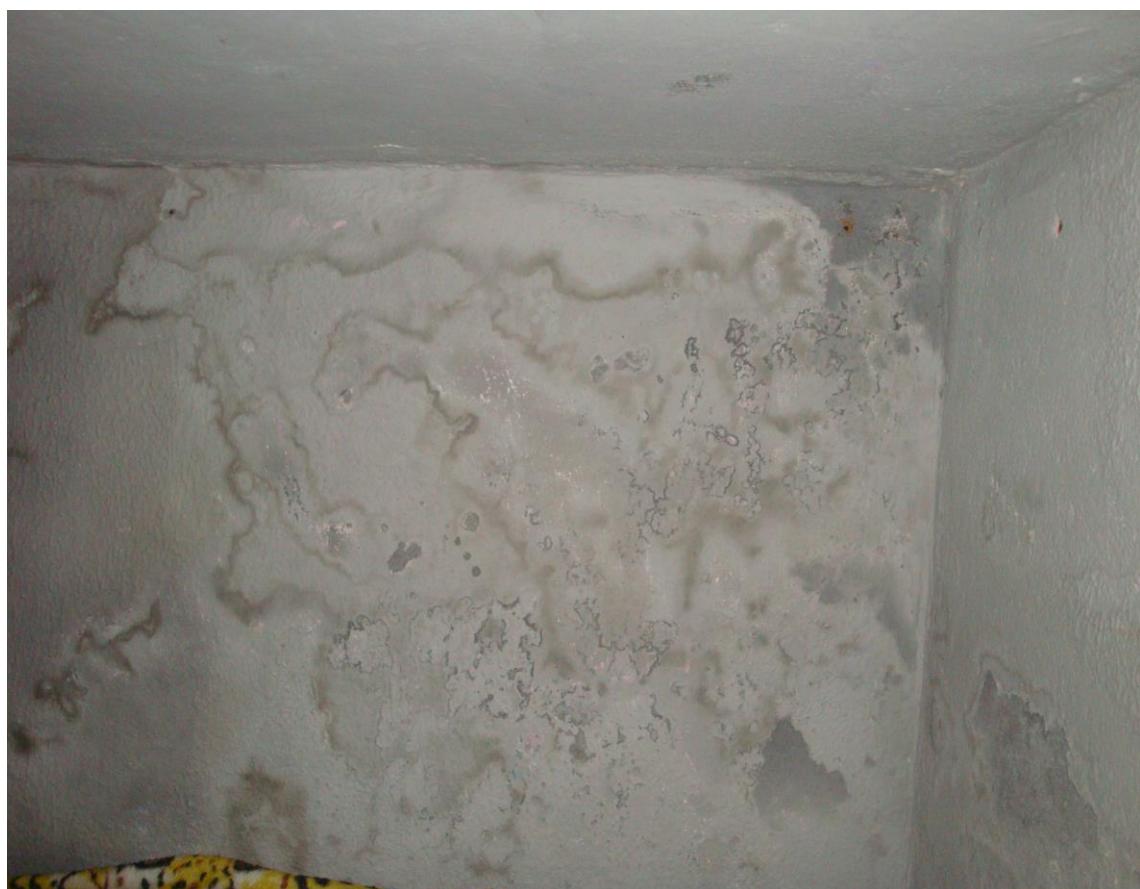
Nas respectivas celas é possível constatar a existência de grande umidade e, por vezes, mofo, tornando os cubículos praticamente insuportáveis.

Mofo na parede de uma cela.

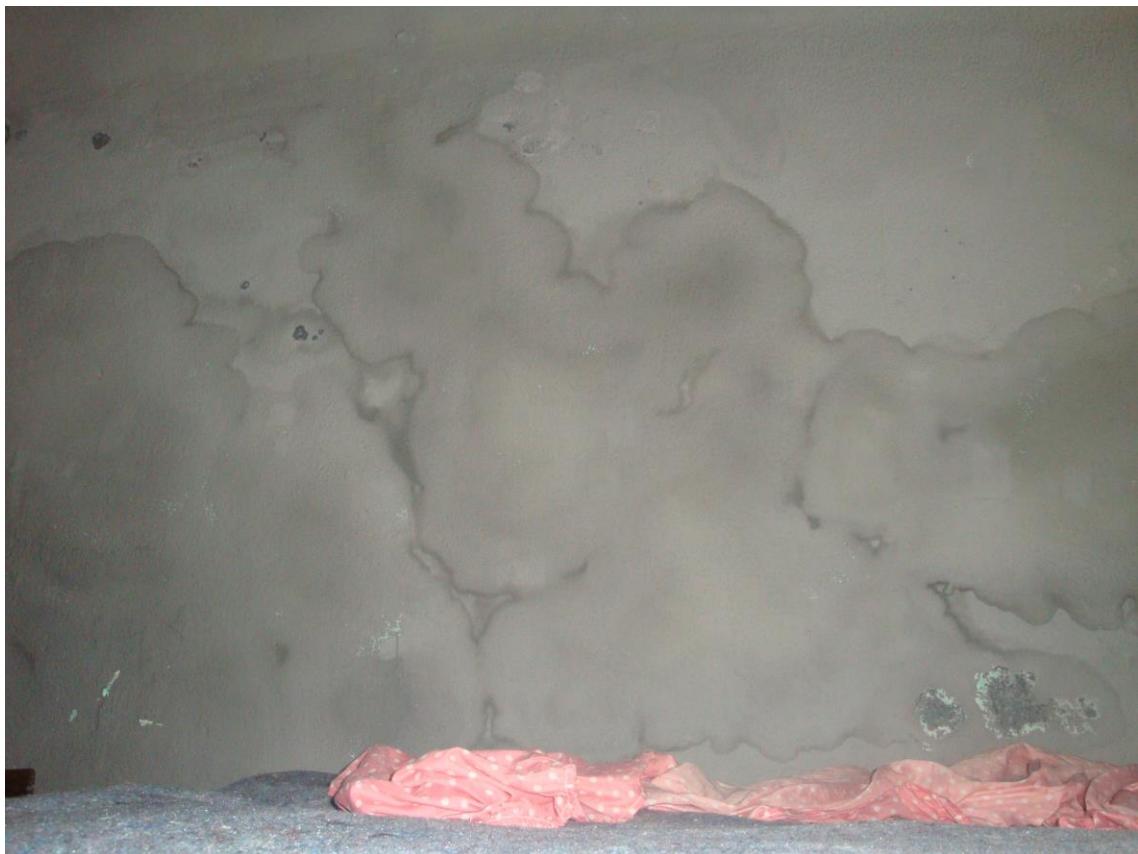
Outra cela exibindo mofo nas paredes.

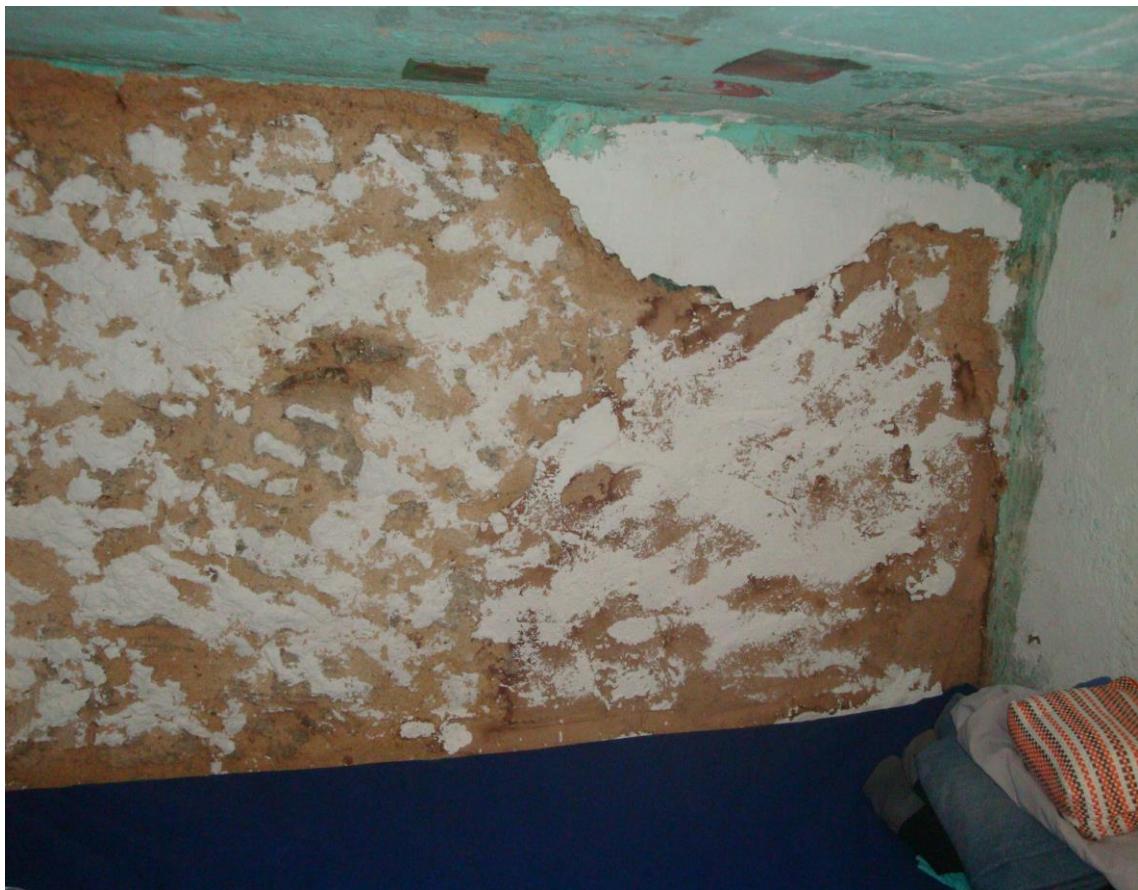
Em diversas celas a pintura já descascou, por vezes deteriorando também parte do reboco. Em algumas outras encontramos paredes absolutamente tomadas por mofo em um ambiente úmido e a área que fica debaixo das comarcas nem sequer foi pintada em alguns casos.

Parece de cela, com pintura e reboco absolutamente comprometidos por infiltrações.

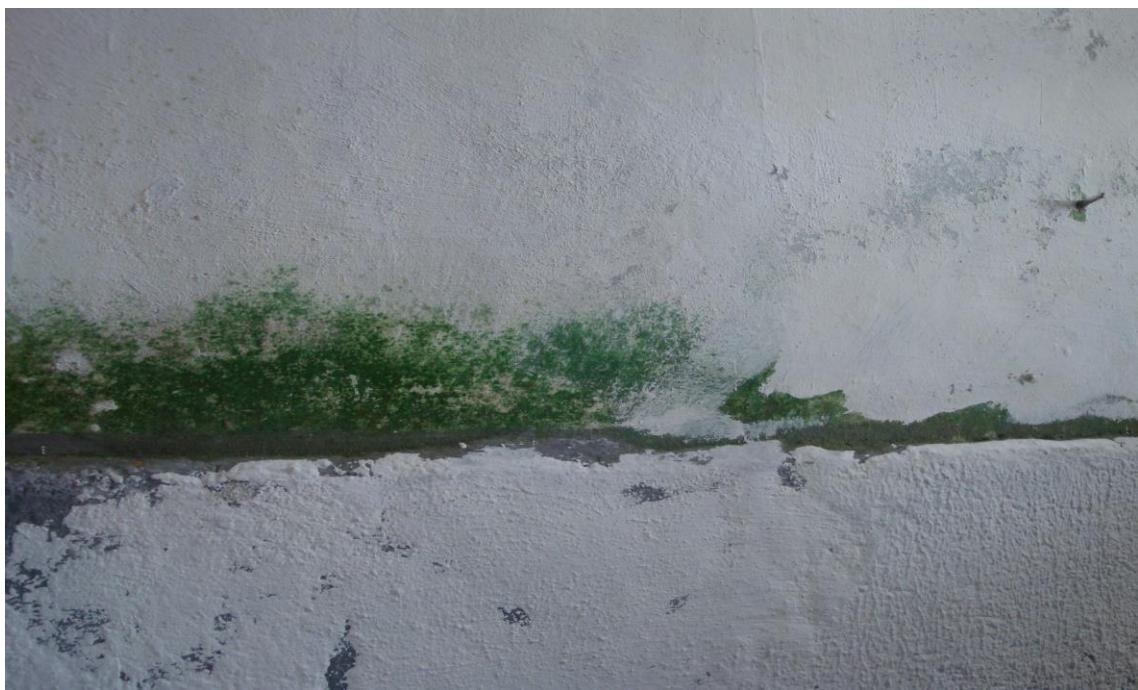
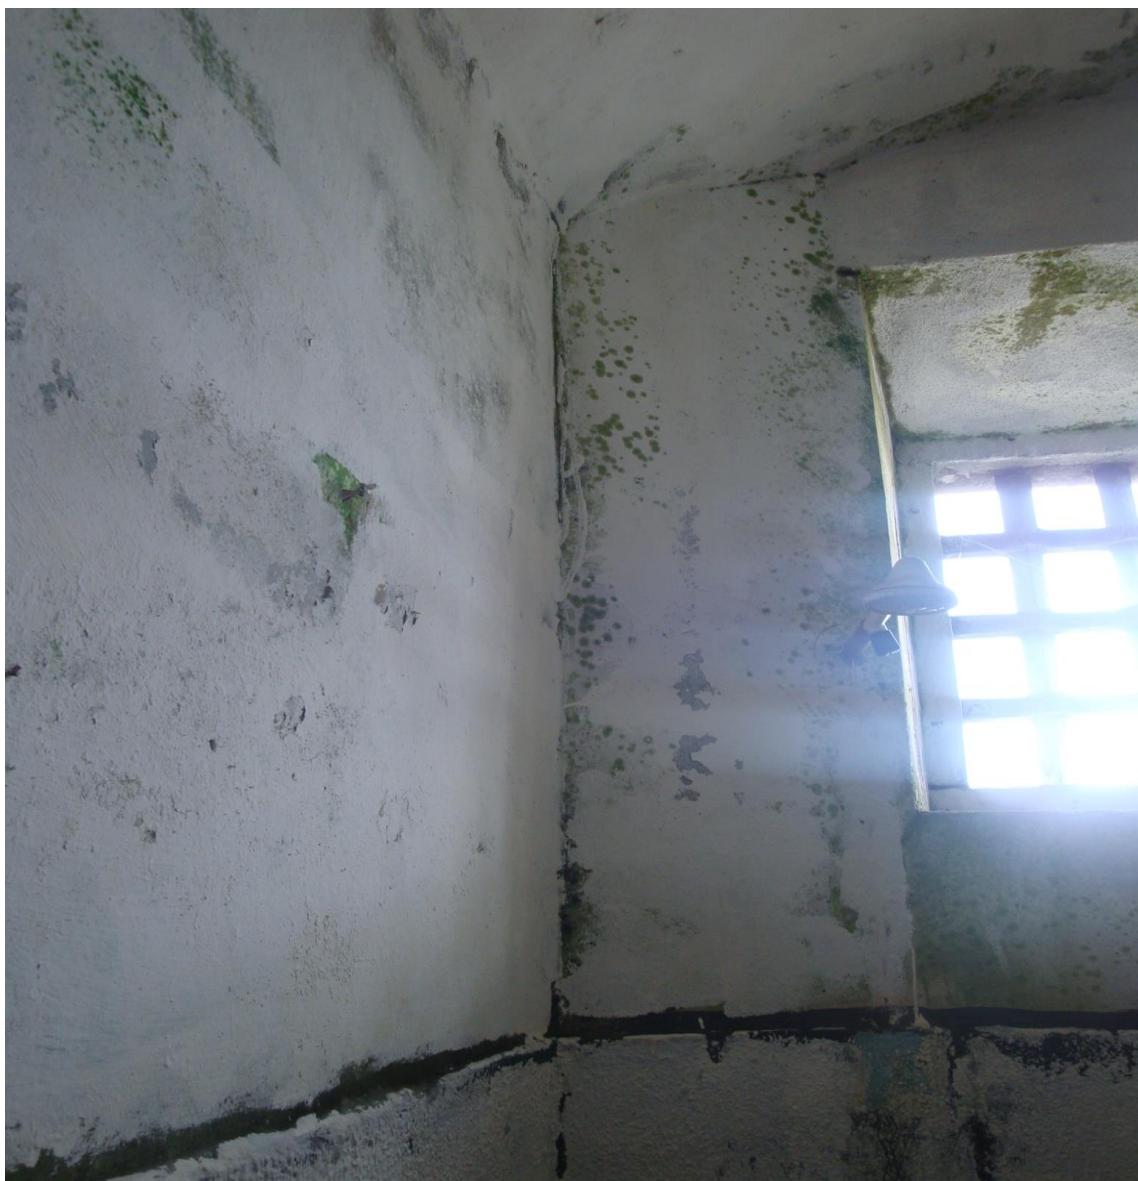
Mais exemplos de mofo nas paredes das celas.

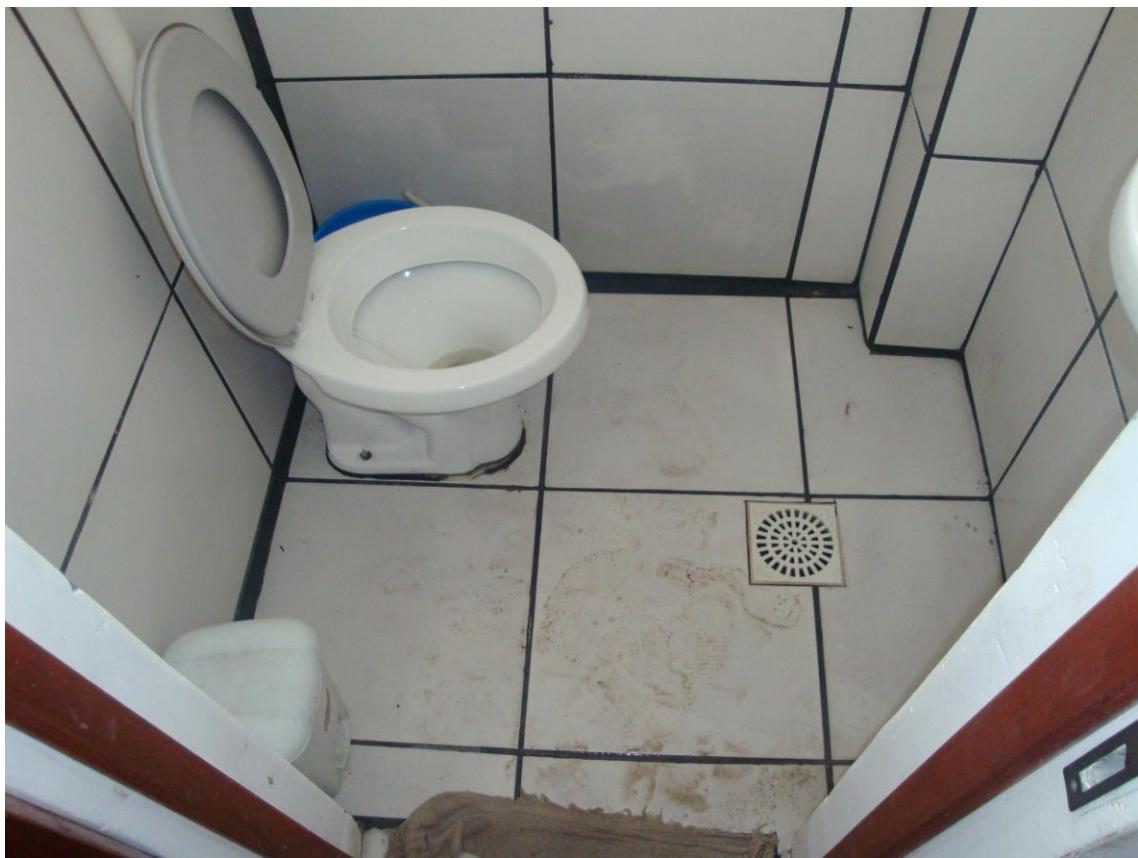
No momento da visita, havia 15 (quinze) oficiais dividindo o espaço que conta com apenas 02 (dois) banheiros. No mesmo tom de improviso, um dos banheiros encontra-se sem porta e o outro com um vaso sanitário solto. Este último, inclusive, oferece risco aos internos que o utilizam.

Um dos banheiros do alojamento dos oficiais acautelados na unidade.

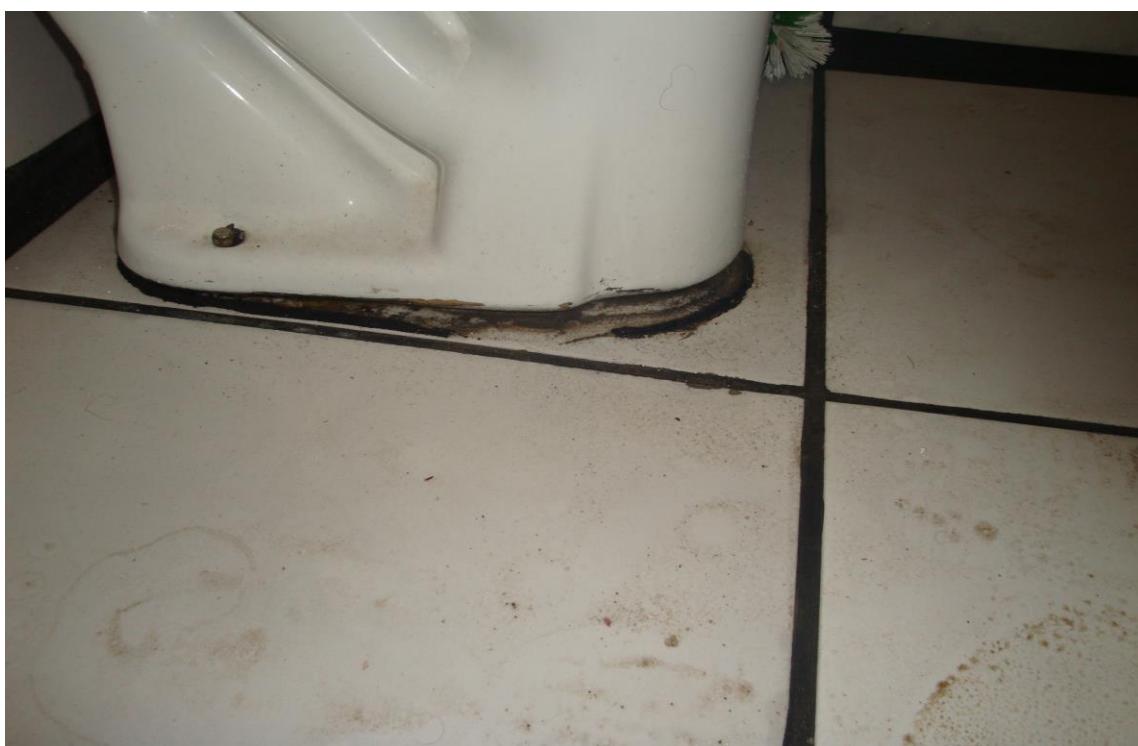
No detalhe, vaso sanitário solto.
