RELATÓRIO DE VISITA À UNIDADE PRISIONAL

Data da fiscalização: 06 de outubro de 2015.

Unidade: Unidade Prisional - PMERJ.

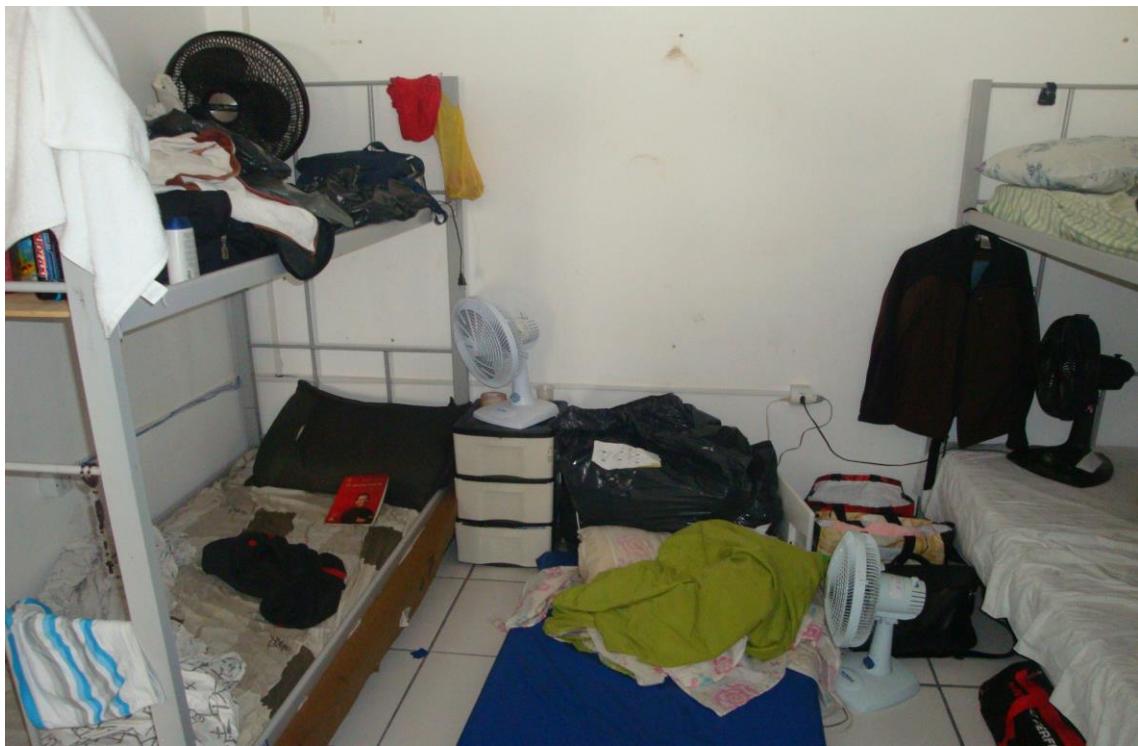
No momento da visita, havia 15 (quinze) oficiais dividindo o espaço que conta com apenas 02 (dois) banheiros. No mesmo tom de improviso, um dos banheiros encontra-se sem porta e o outro com um vaso sanitário solto. Este último, inclusive, oferece risco aos internos que o utilizam.

Alojamento dos oficiais.

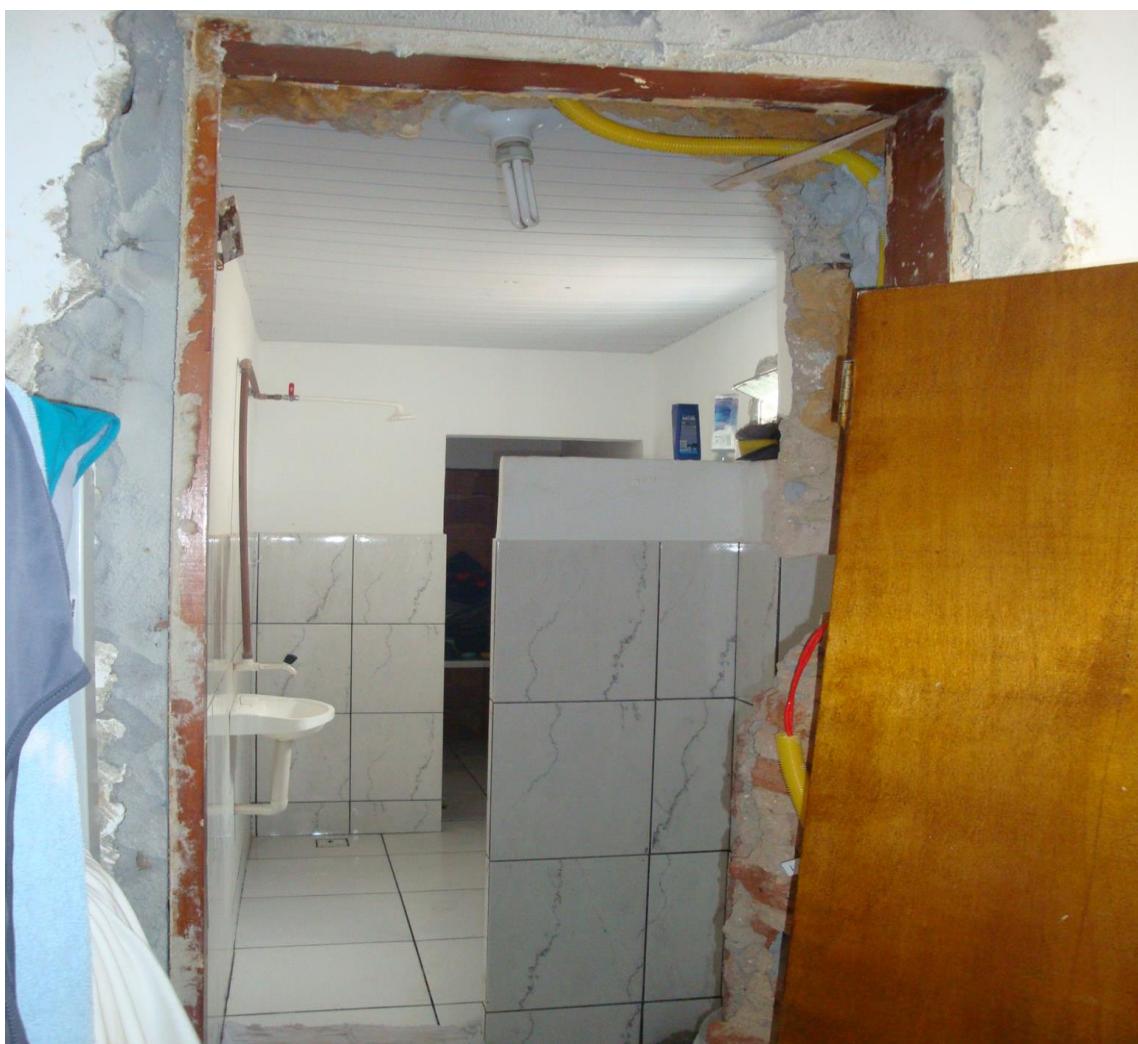
Porta do outro banheiro da área onde os oficiais estão acautelados.

10. Instalação de lâmpadas nos corredores do pavilhão destinado às praças,
11. Conserto do vaso sanitário do alojamento dos Oficiais;
12. Colocação de porta em um dos banheiros do alojamento dos Oficiais;

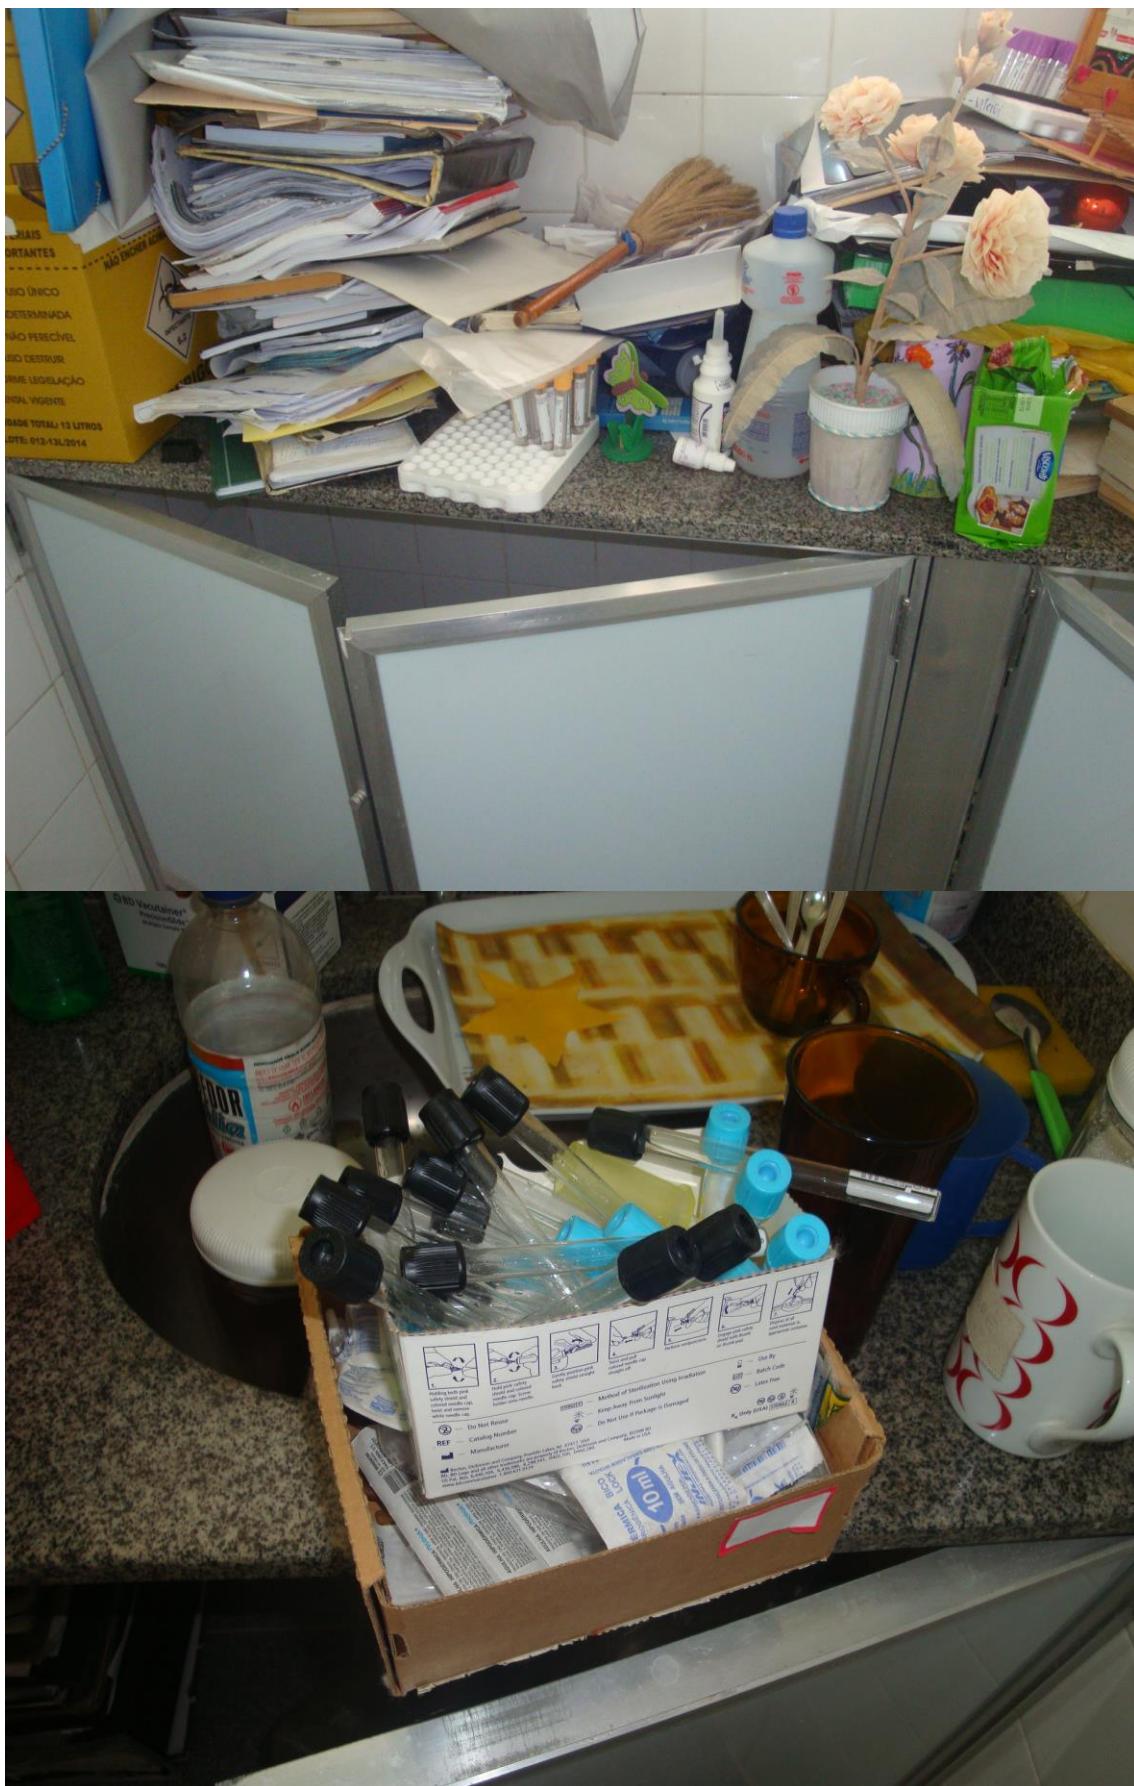
Na área externa, existe um local que era utilizado para atendimento médico, psicológico, e dentário do efetivo que ocupou o local até maio de 2015. Contudo, não havia mais quaisquer instrumentos médicos e odontológicos. O Comandante informou que os instrumentos utilizados para esses atendimentos no BEP seriam trazidos o mais breve possível. No entanto, no local destinado anteriormente à enfermaria, a equipe encontrou equipamento médico e laboratorial juntamente com recipientes para o descarte de material hospitalar que se misturavam com documentos e remédios num cenário absolutamente caótico.

Cenário encontrado pela equipe no espaço que servia/servirá para os atendimentos médicos.

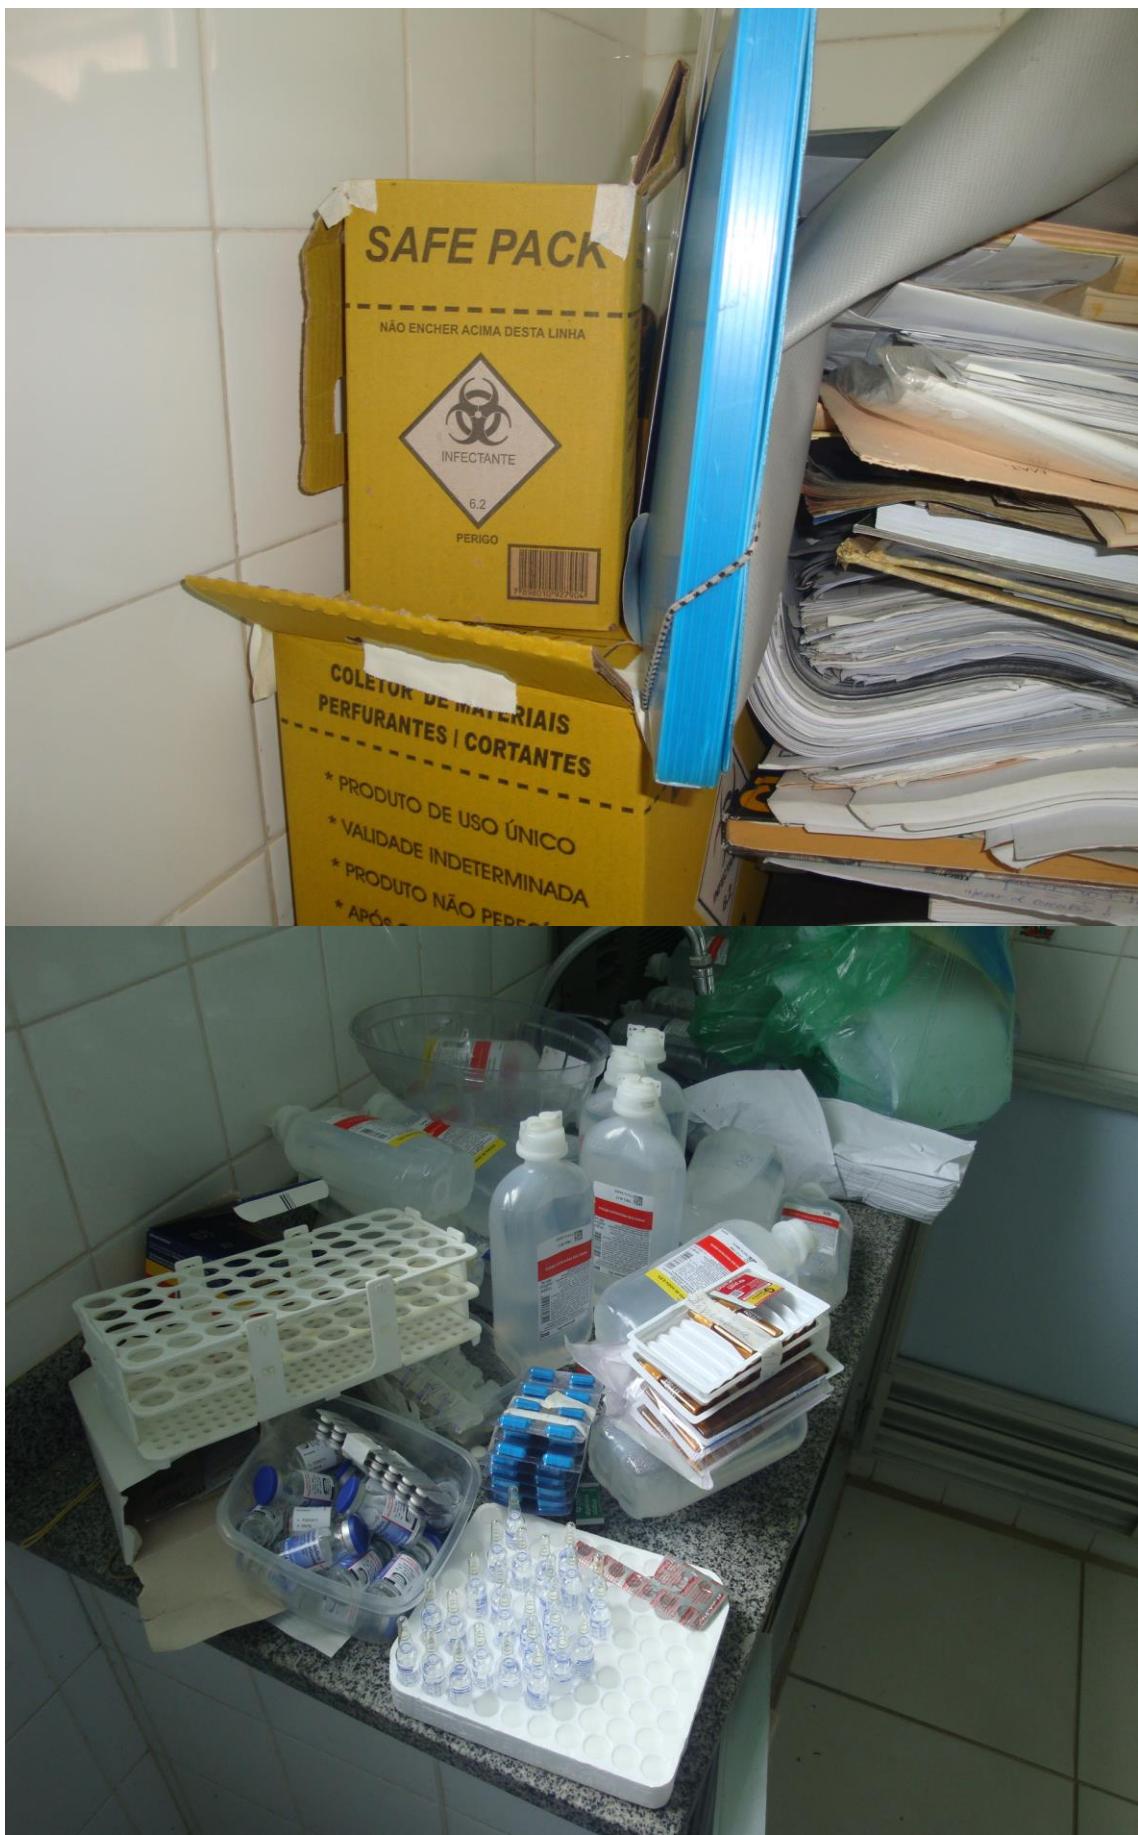
Medicamentos, equipamento laboratorial e coletores de descarte.

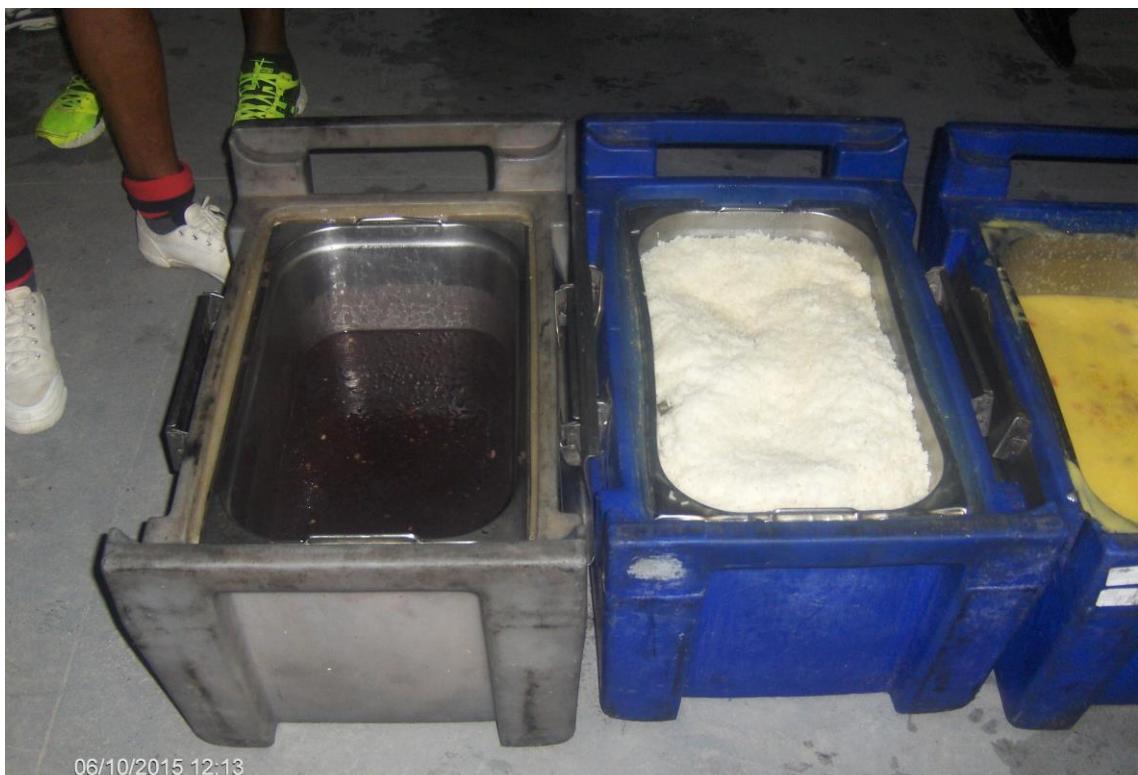
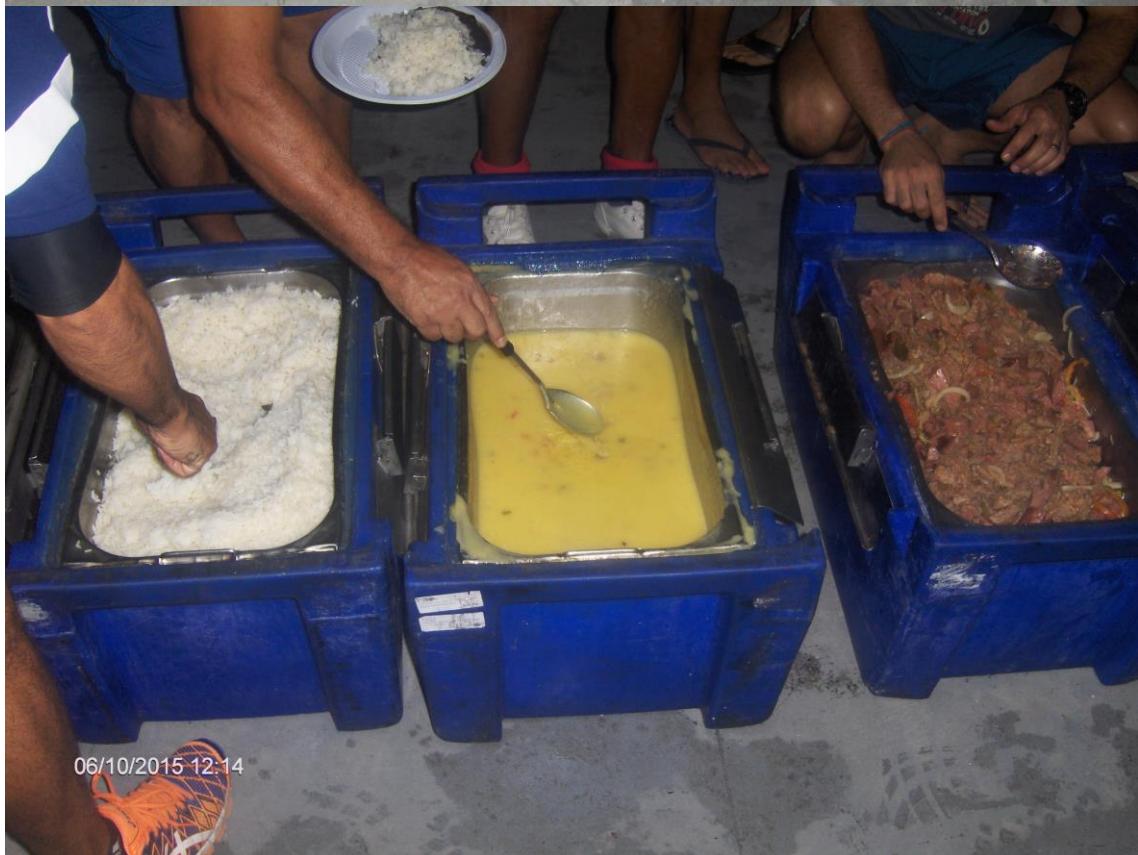
A alimentação, fornecida pela própria PMERJ, possuía um aspecto e aroma regulares. Porém, muitos reclamaram da quantidade ser insuficiente por muitas vezes e também da falta de um espaço adequado para se alimentar. A comida era servida em caixas térmicas que ficavam no chão enquanto os internos formavam uma fila para se servir. Outra reclamação constante foi o longo espaço entre a última refeição do dia (17 hs) e a primeira do dia seguinte (10hs), ou seja, **os internos ficam 17 horas sem se alimentar!**

Almoço servido no chão do corredor principal.
