## ATA DE VISITA

No dia 05 de abril de 2019, a Coordenação do Núcleo do Sistema Penitenciário da Defensoria Pública do Estado do Rio de Janeiro - Defensor Público Leonardo Rosa Melo da Cunha e Servidor João Marcelo Dias da Silva - compareceu ao Presídio Milton Dias Moreira (doravante PMDM) com o propósito de verificar as obras realizadas pela SEAP/RJ nas celas conhecidas como "baiúcas", conforme estampado no Of. SEAP/SSAIE/Nº 08/2019 referente ao Procedimento Especial nº 2016/0060054-6, ora em curso perante a Vara de Execuções Penais do Estado do Rio de Janeiro. A equipe da Coordenação do NUSPEN foi gentilmente recepcionada pelo Subdiretor ISAP Panza, Chefe de Segurança ISAP De Marcos e pelo restante do *staff* do estabelecimento prisional, os quais prestaram todas as informações solicitadas e guiaram a visita pelas dependências carcerárias do PMDM.

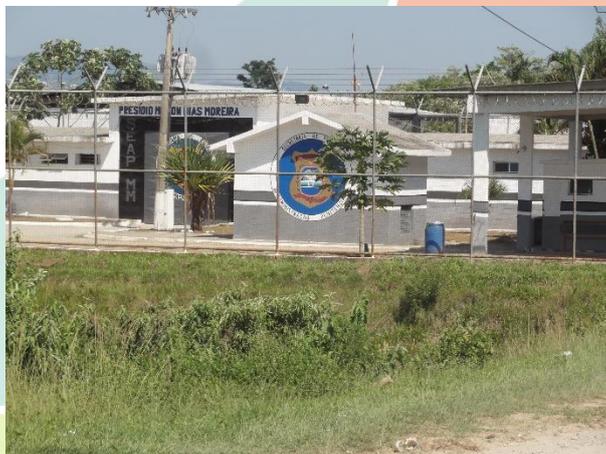
De pronto, realça a Defensoria Pública o incremento qualitativo no aspecto visual do estabelecimento. Tanto o lado externo quanto o lado interno da unidade foram recentemente pintados, conferindo aos ambientes carcerários aspecto mais limpo e agradável para todos que frequentam o PMDM.

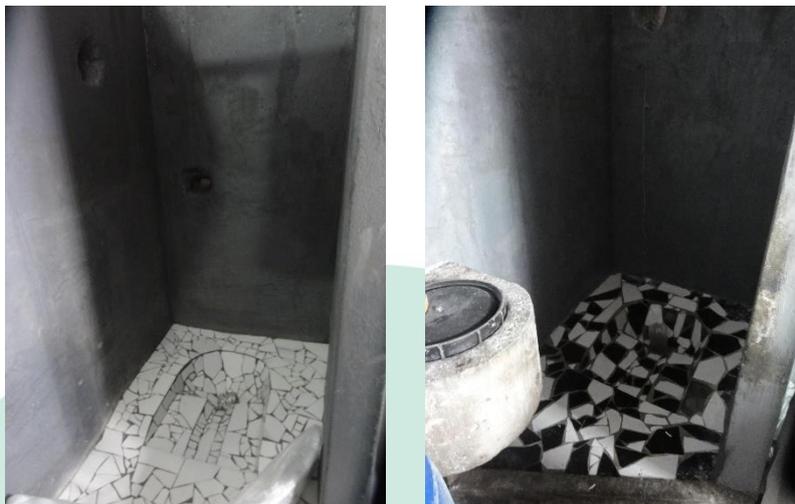
Também é digno de nota a colocação de piso nos locais destinados à higienização pessoal nas celas (“boi”), tornando-os mais higiênicos e confortáveis para o uso das pessoas privadas de liberdade.

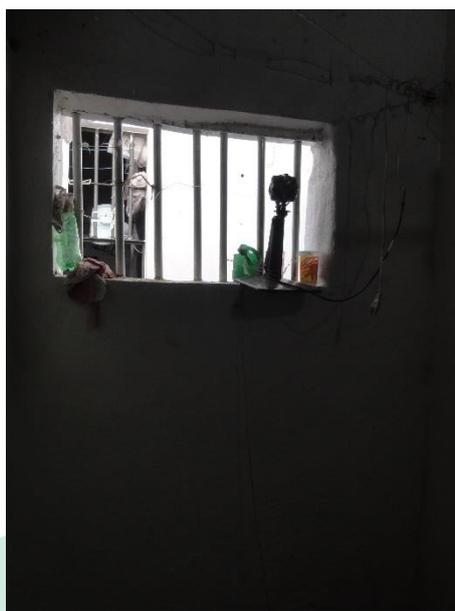
Figura 1 visão interna da janela criada

Largura	Altura	Área
51 cm	96 cm	0,49 m <sup>2</sup>

Local	Horário	Iluminância	NBR 5413	UNOPS <sup>1</sup>
Entrada (porta da cela)	12:11	234 Lux	50 Lux	100 Lux
Interior (meio da cela)	12:11	01 Lux	150 Lux	100 Lux
Cama inferior do beliche	12:12	00 Lux	150 Lux	100 Lux

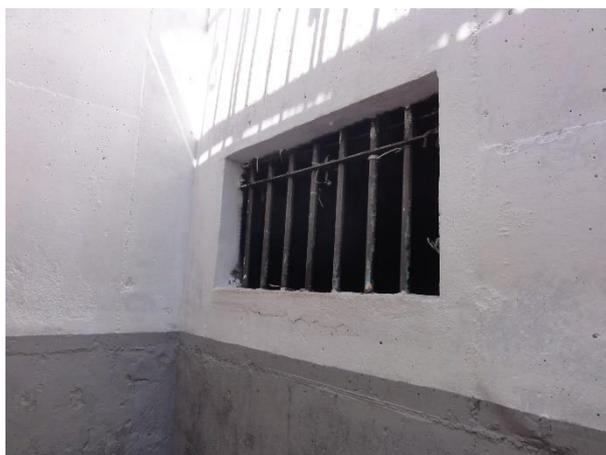
Figura 2 visão externa da janela criada

Largura	Altura	Área
84 cm	48 cm	0,40 m <sup>2</sup>

Local	Horário	Iluminância	NBR 5413	UNOPS <sup>2</sup>
Entrada (porta da cela)	11:52	302 Lux	50 Lux	100 Lux
Interior (meio da cela)	11:51	08 Lux	150 Lux	100 Lux
Cama inferior do beliche	11:50	14 Lux	150 Lux	100 Lux
