RELATÓRIO DE VISITA À UNIDADE PRISIONAL

Data da fiscalização: 27 de junho de 2017.

Unidade: Cadeia Pública Pedrolino Werling de Oliveira.

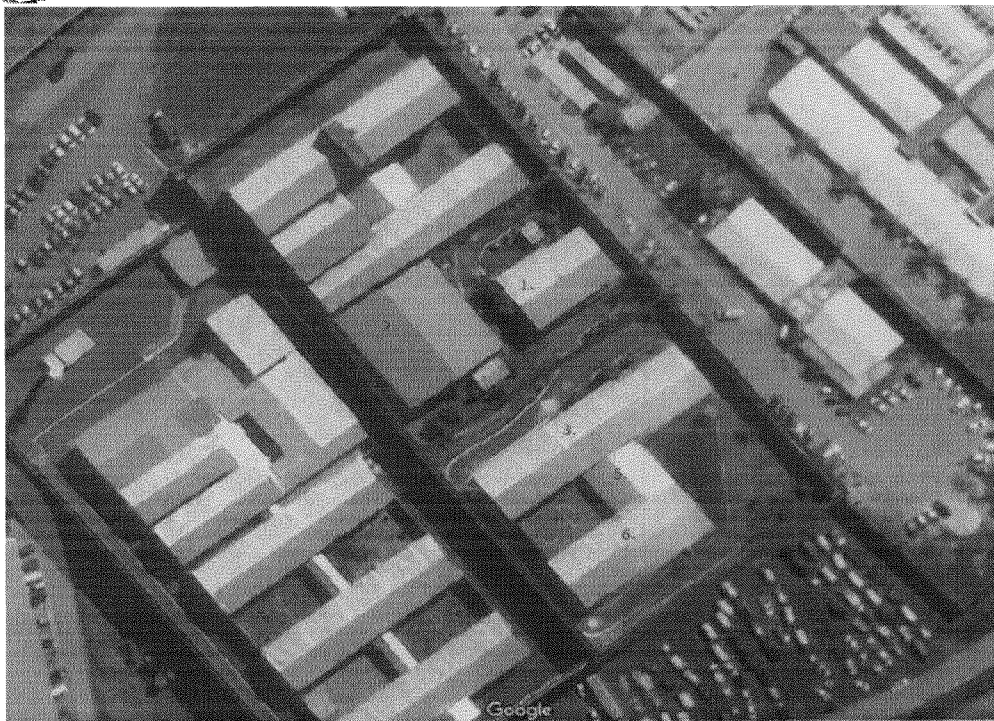
A unidade compartilha com a SEAP-JF a portaria principal assim como o pátio de visitas e toda a sua área externa apresenta um regular estado de conservação. A imagem abaixo, retirada do sítio Google Maps⁴, ajuda na melhor compreensão de como se dá a divisão do terreno que abriga as duas Cadeias Públicas.

(1.) Portaria unificada das duas unidades (Pedrolino Werling de Oliveira e Joaquim Ferreira); (2.) Pátio de visitas localizado ao lado da unidade feminina que é compartilhado pelas duas; (3.) Portaria da SEAP-PO e corredor que conta com inspetoria no centro, à direita o setor administrativo, área técnica e área dos servidores - alojamento e refeitório - e à esquerda alojamentos para internos; (4.) Quadra utilizada para o banho de sol; (5.) Corredor que une o presídio e conta também com a biblioteca e uma academia; (6.) Mais alojamentos coletivos para internos.
