ATA DE VISITA

Unidade: Presídio Romeiro Neto

Data da fiscalização: 24.03.22

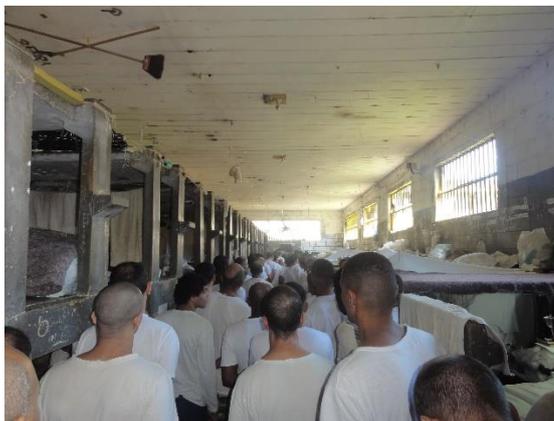
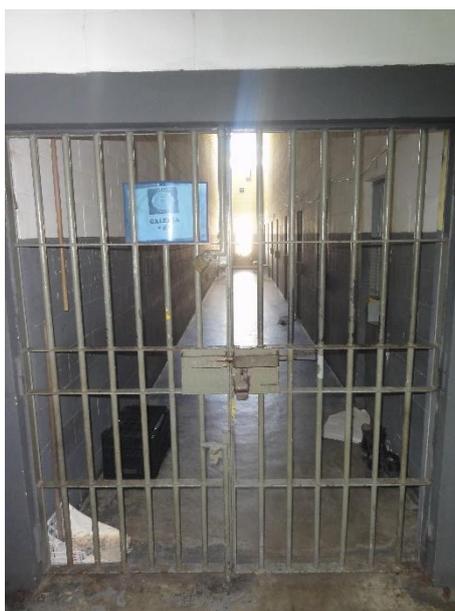
Figura 1 Galeria E

i. **Pavimento Térreo:** neste pavimento estão localizadas a **Galeria A e a Galeria E**, aquela composta por uma **única cela** e esta por **08 celas individuais** onde os “faxinas” habitam;

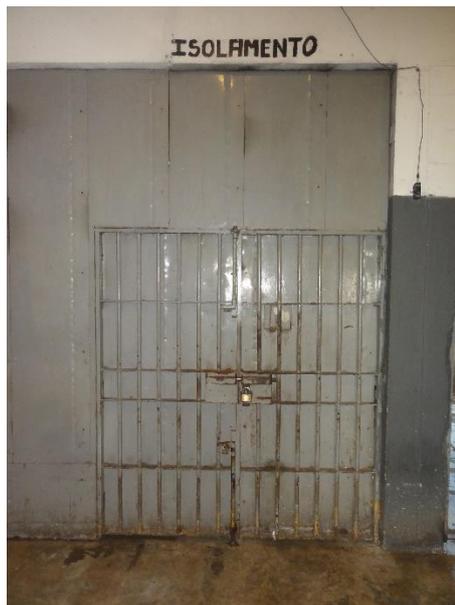
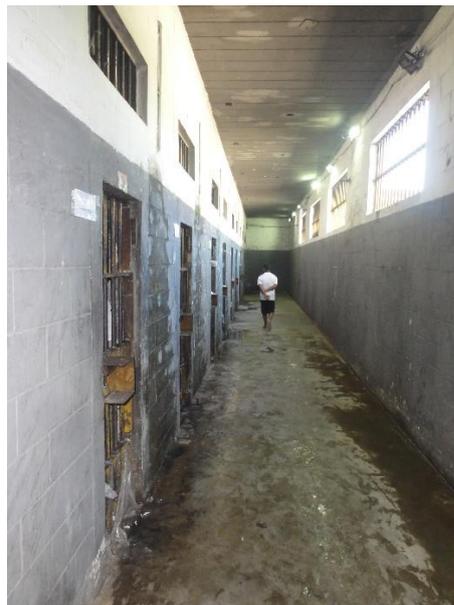
. **Isolamento e Seguro:** também localizadas no pavimento térreo, a unidade conta com **09 celas** destinadas às pessoas privadas de liberdade em situação de **seguro e isolamento cautelar/preventivo e/ou punitivo**, cada qual, segundo a Direção, com **02 “comarcas”** (camas); estas celas são acessadas por uma **porta completamente vedada com material que parece ser chapa de aço** e estão dispostas **lado a lado ao longo de um corredor**;

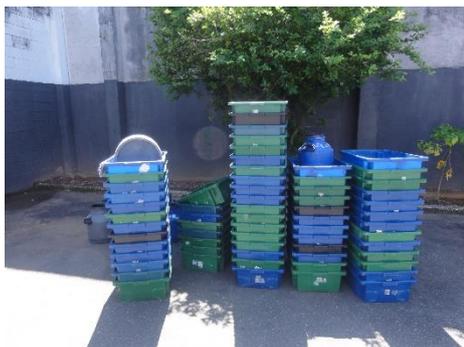
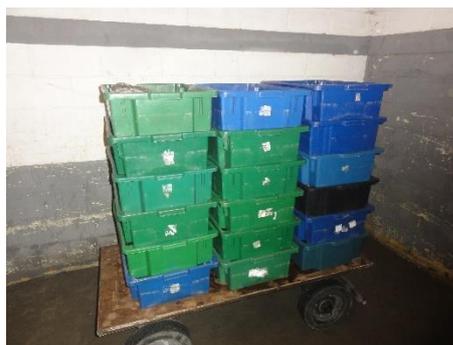
As “quentinhas” destinadas às pessoas privadas de liberdade **não estavam acondicionadas em caixas térmicas** (*hot box*), o que significa **violação à cláusula 3.3.1²** do Termo de Referência do Edital do Pregão Eletrônico nº 01/2019, conforme evidenciam os registros fotográficos abaixo:

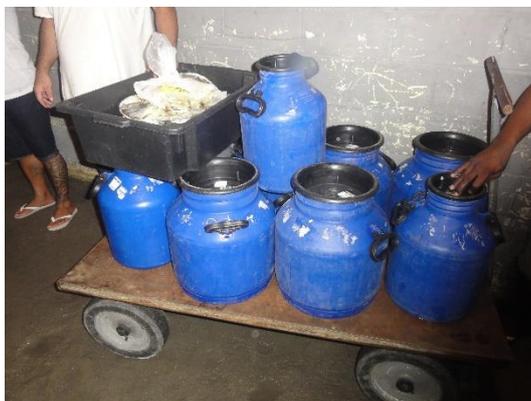
O **feijão é acondicionado em recipiente separado**, método que, segundo experiências já captadas em outras unidades, evita que a refeição enxertada no interior das “quentinhas” se estrague:

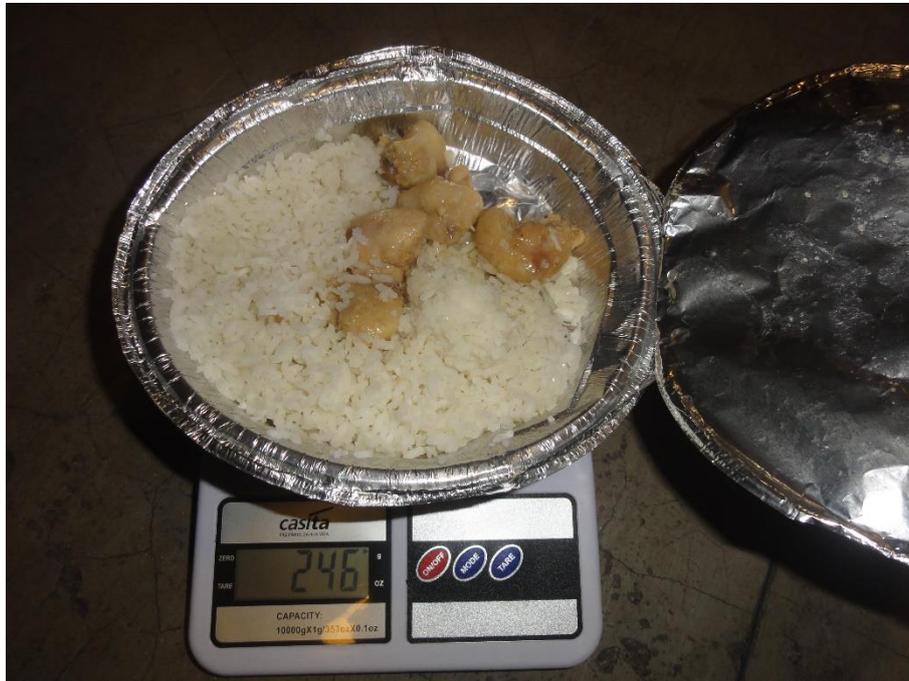
Figura 2 quentinha 01

refeição normal e 01 de dieta). Ainda de acordo com o já citado Termo de Referência, cada “quentinha” deve ostentar o **peso mínimo de 600 gramas**³:

Os registros fotográficos denotam que as 03 “quentinhas” pesadas pela equipe da Defensoria Pública estavam com o peso sensivelmente abaixo do patamar mínimo de 600 gramas (uma delas estava com menos da metade da gramatura mínima). Uma possível explicação para esta defasagem decorre do fato de que o feijão é entregue em recipiente separado para evitar que as refeições estraguem, assim como a polenta.

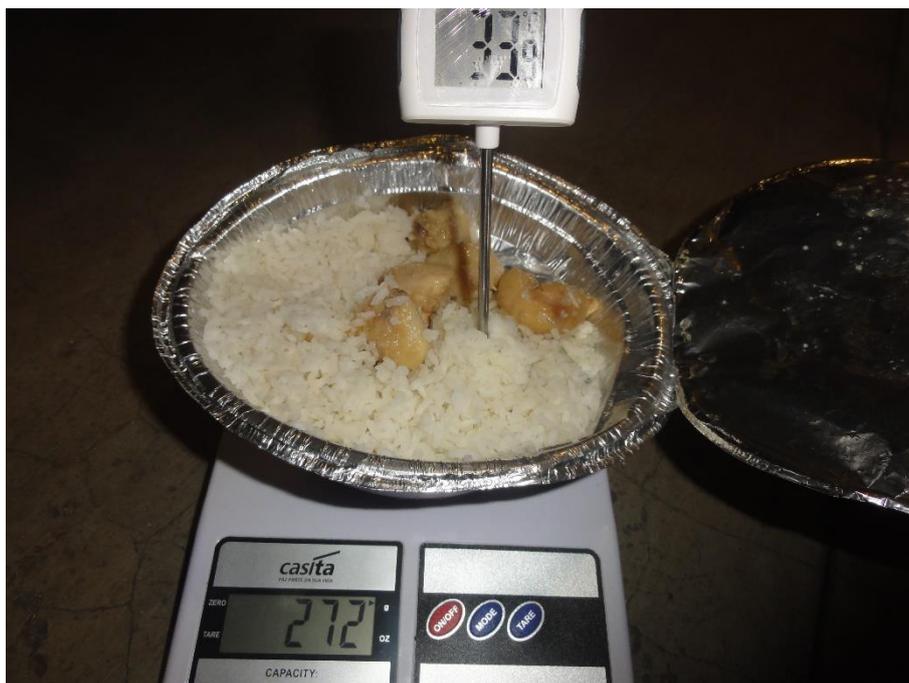
Figura 5 quentinha 01

A equipe da Defensoria Pública realizou a medição da temperatura das 03 “quentinhas”, e todas apresentavam temperaturas inferiores a 60° C, o que contraria a cláusula 3.9.4⁴ do Termo de Referência do Edital do Pregão Eletrônico nº 01/2019.

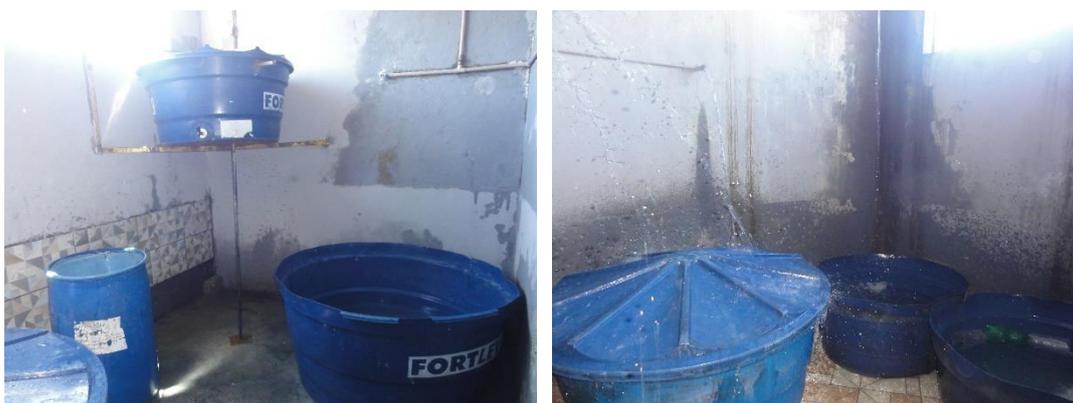
O acesso controlado à água - o insumo é disponibilizado 04 vezes ao dia à população carcerária, pelo período de 30 minutos - exige que o insumo seja estocado pelas pessoas privadas de liberdade. Nos banheiros das celas visitadas pela equipe da Defensoria Pública, havia grandes galões azuis e caixas de água também de cor azul em que a água é armazenada pelos detentos:

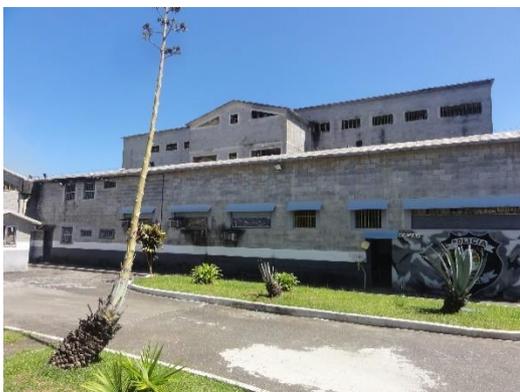
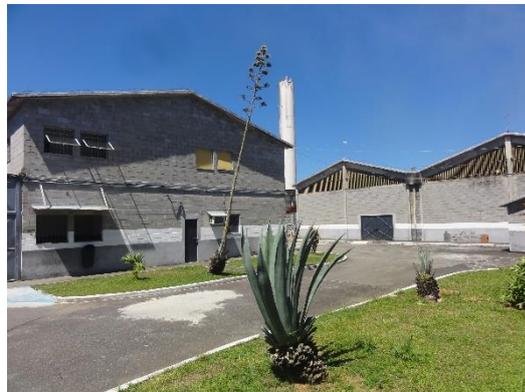
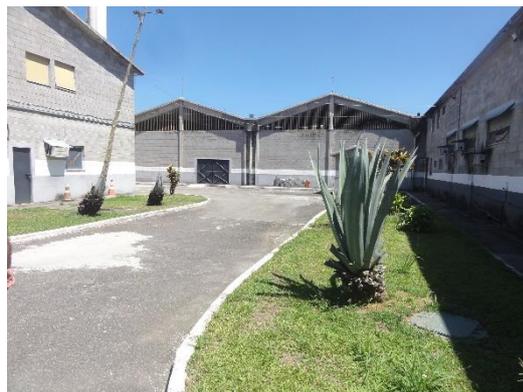
De forma geral, o estabelecimento apresenta **bom aspecto externo** no perímetro carcerário. As **alamendas e os canteiros gramados são limpos e bem cuidados**, conformando um ambiente agradável:

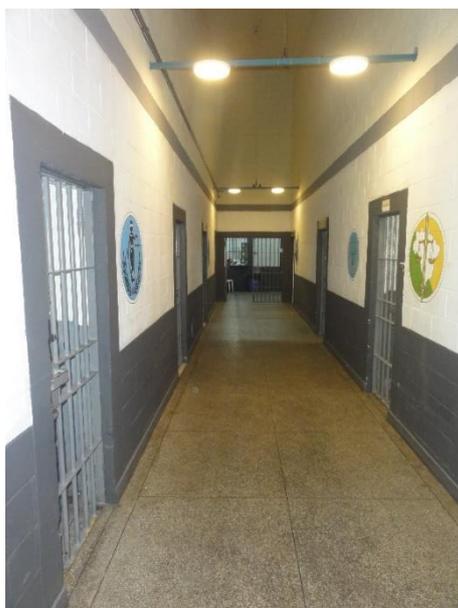
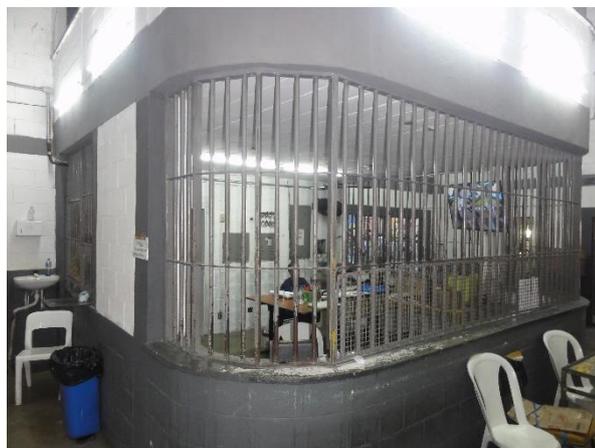
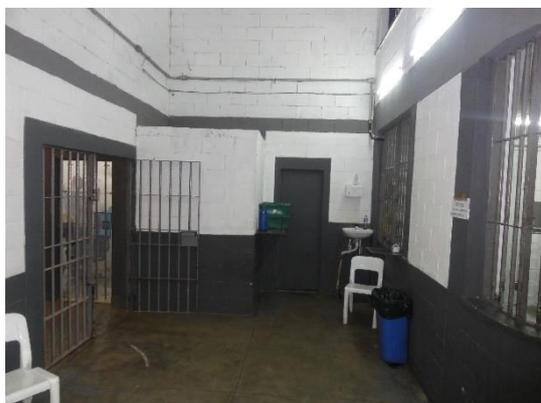
Os setores administrativos e técnicos da unidade prisional também ostentam boa apresentação, sendo igualmente limpos e organizados:

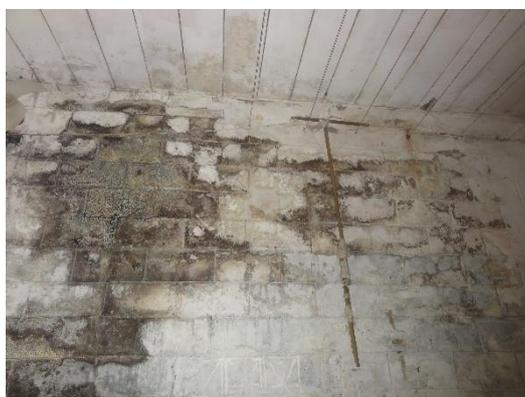
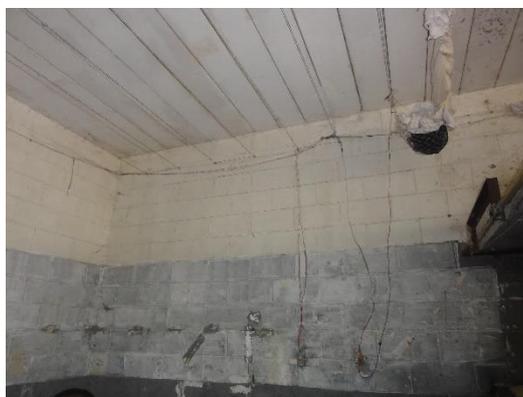
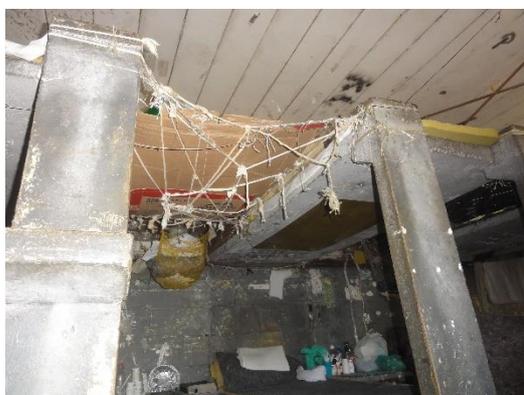
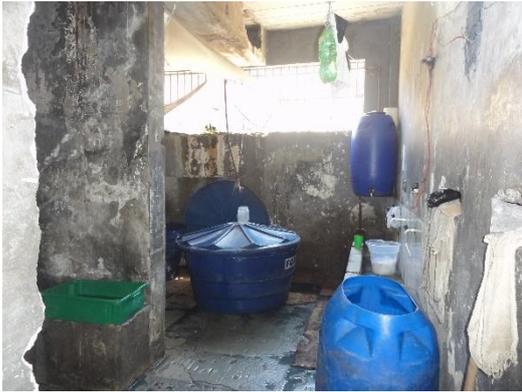
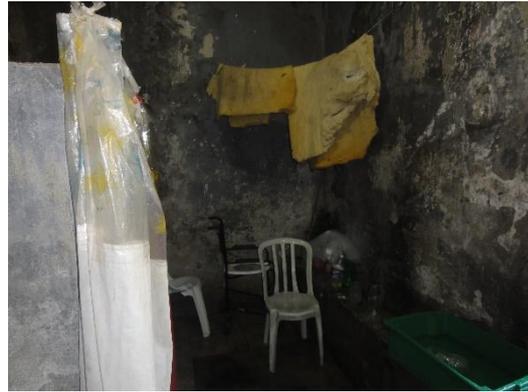
No entanto, o atual **estado das celas coletivas e dos banheiros é lastimável**: a **ausência e a má conservação** dos locais de convivência das pessoas privadas de liberdade são **notórios e inquestionáveis**, denotando claramente o descaso da administração penitenciária ao longo dos anos. Há **inúmeros pontos de infiltração nas celas e banheiros, paredes desgastadas e descascadas, várias “comarcas” (beliches e triliches) em péssima situação estrutural**:

d) a **realização de obras/reformas em todas as celas coletivas/individuais e banheiros** do estabelecimento com o propósito de erradicar os inúmeros pontos de infiltração, consertar as “comarcas” danificadas e reconstruir aquelas inexistente, **além das demais intervenções necessárias** ao regular funcionamento do estabelecimento que forem **definidas pelos setores técnicos responsáveis** (engenharia/arquitetura)

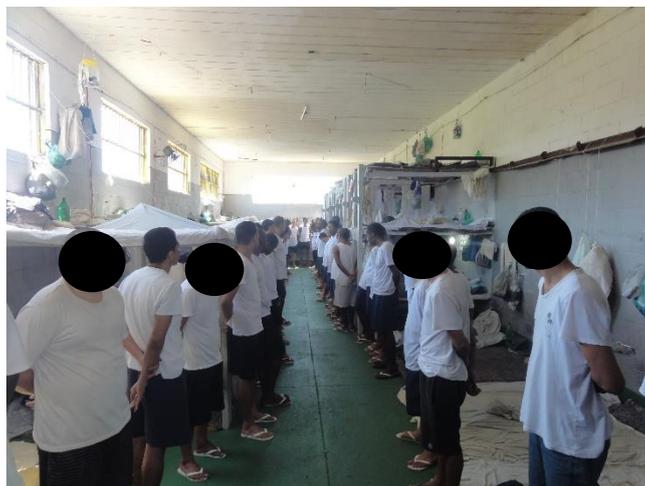
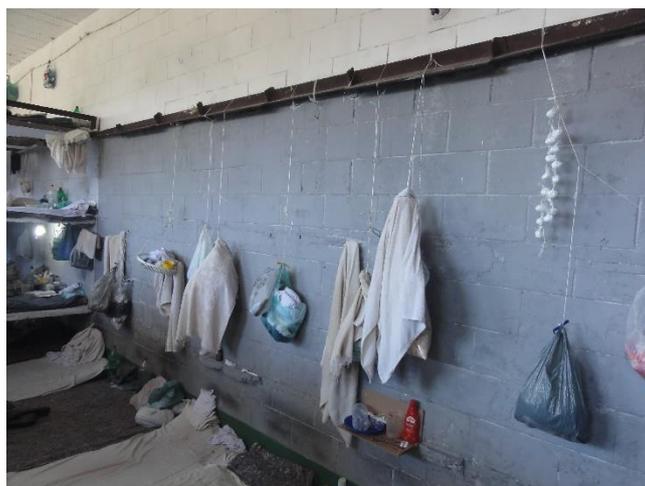
Além da péssima condição estrutural de muitas “comarcas”, há vários beliches/triliches que simplesmente não mais existem nas celas:

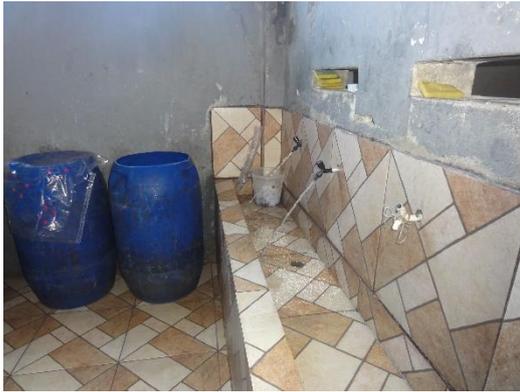
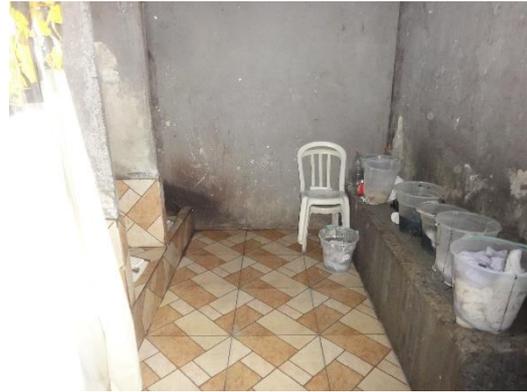
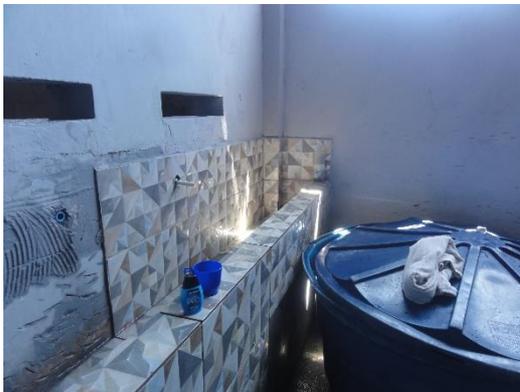
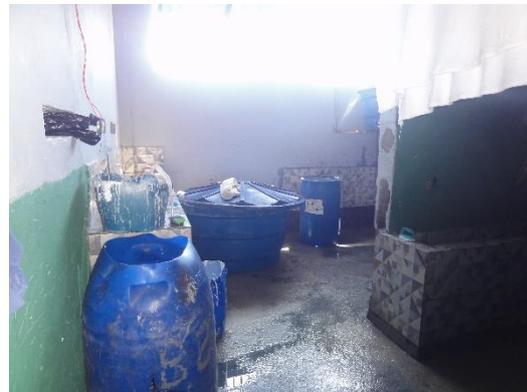
A Direção relatou ter promovido, em alguns banheiros, a colocação de ladrilhos e a pintura do chão dos recintos com o objetivo de melhorar o ambiente e estancar infiltrações:

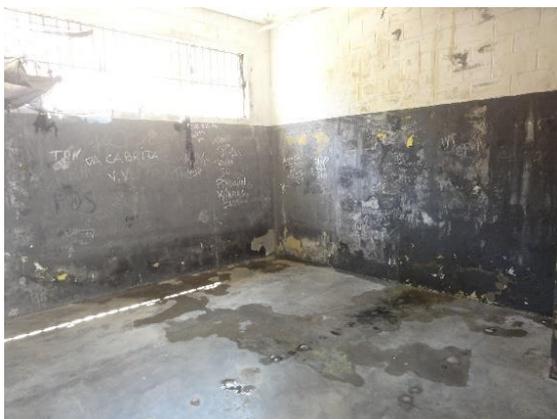
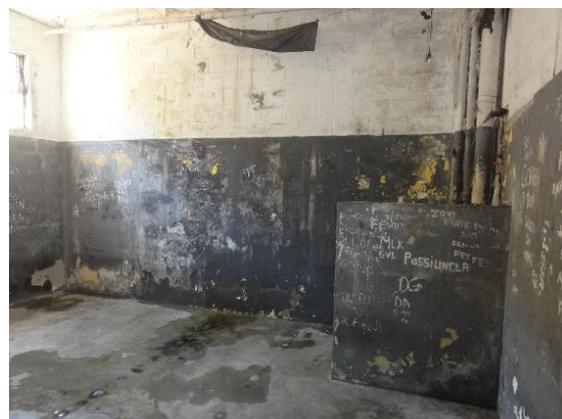
Há ainda **alguns espaços prisionais** aparentemente desocupados e não utilizados que também se encontram em **precário estado de conservação**:

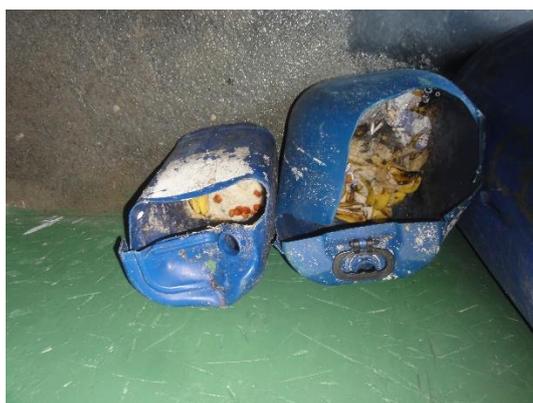
Todas as **04 refeições diárias** – café da manhã, almoço, jantar e lanche – são **consumidas** pelas pessoas privadas de liberdade nas próprias **celas**. Os restos de comida e as “quentinhas” vazias são **estocados em recipientes impróprios e inadequados no interior das celas e banheiros**, procedimento que pode gerar a **atração de bichos/ parasitas/semelhantes**, além de não ser sanitariamente recomendável e potencialmente danoso à saúde das pessoas privadas de liberdade e de servidores públicos que trabalham no estabelecimento prisional:

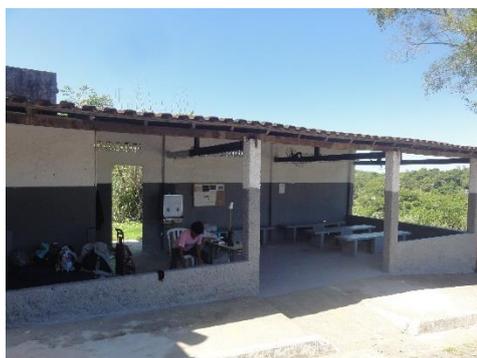
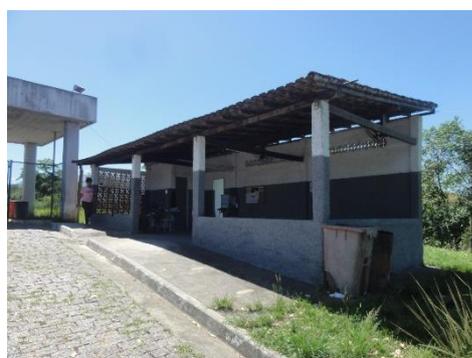
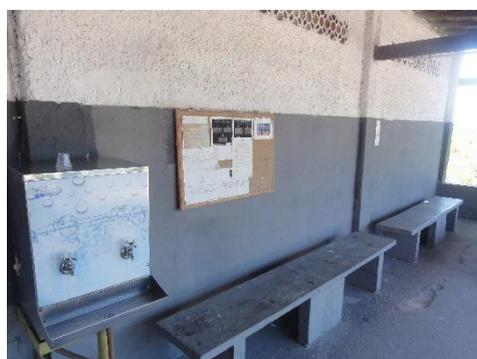
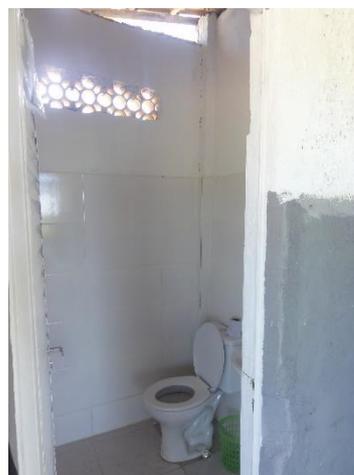
Fora do perímetro carcerário – mas fincado ao lado da primeira portaria de acesso ao estabelecimento – há um **local coberto** para que **pessoas visitantes aguardem o ingresso** no PRN. O espaço é provido de **bancos de concreto, ventilador e bebedouro**. Além disso, a Direção relatou ter efetuado uma **reforma nos 02 banheiros** existentes no local e ter **instalado uma pia**, conferindo maior **conforto e dignidade** aos utentes:

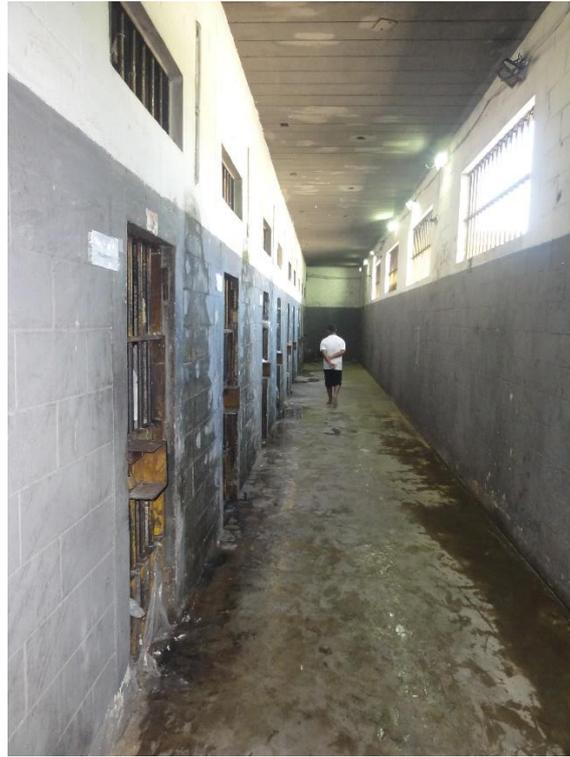
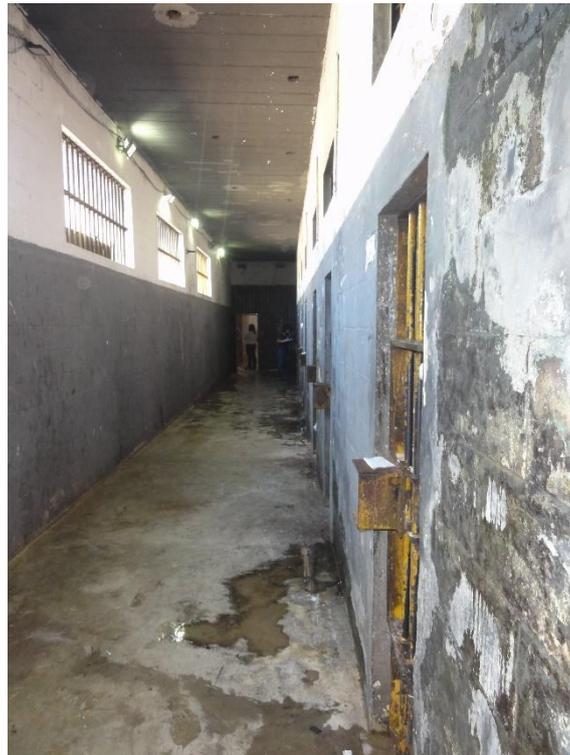
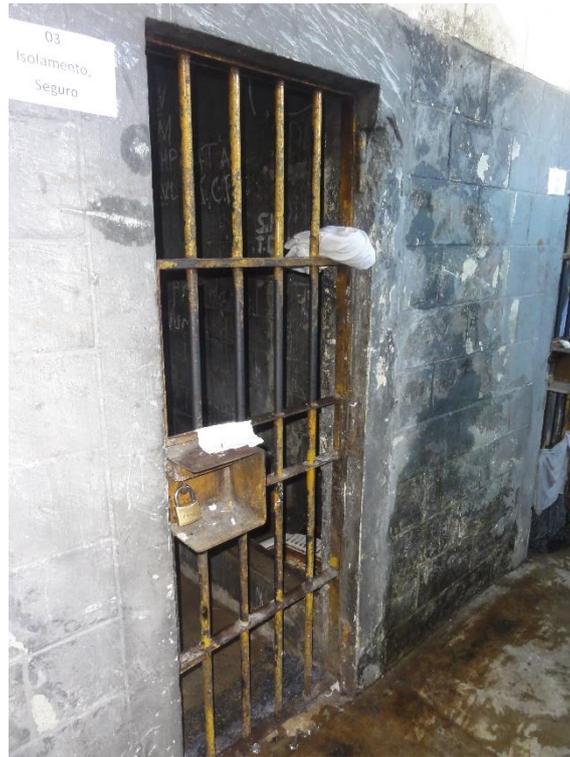
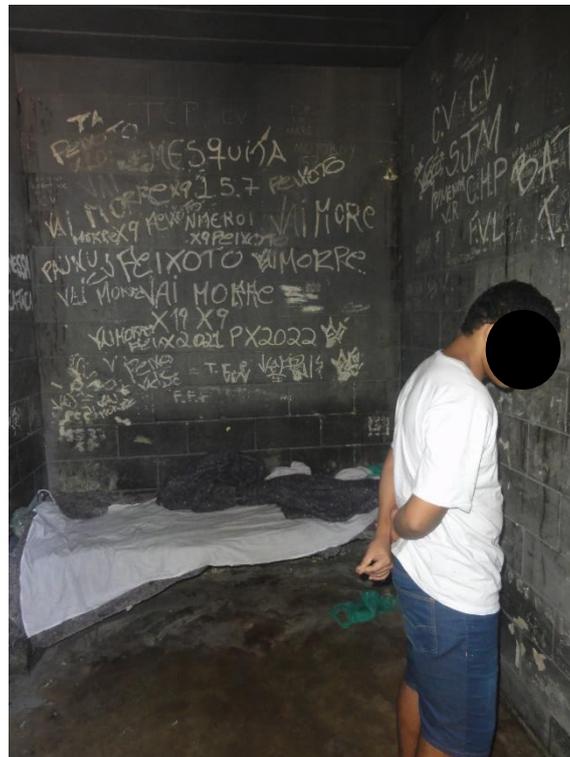
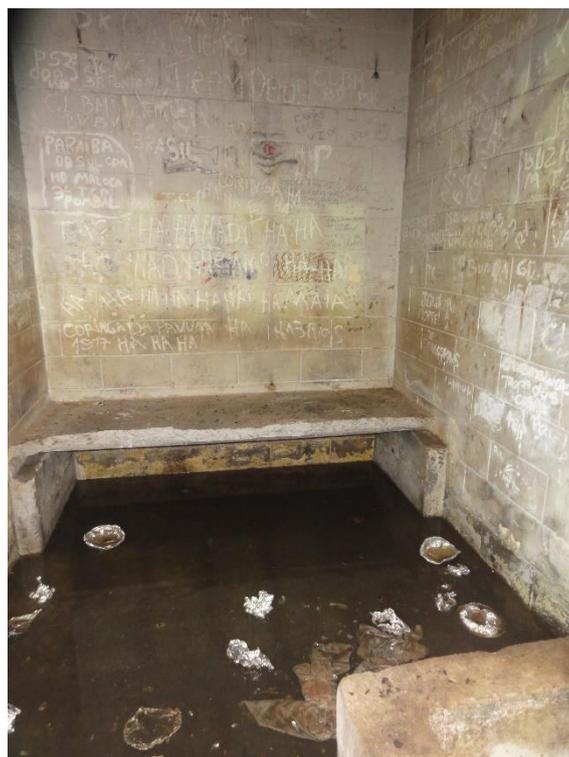
As **celas** utilizadas para o **seguro e isolamento** estão **inabitáveis e impróprias para o abrigo e a permanência de pessoas**. São **extremamente quentes, carecem de iluminação e areação adequadas**, conformando uma **ambiência insuportável e incompatível com a dignidade da pessoa humana**. Além disso, as próprias celas estão em **péssimo estado de conservação** (02 delas estavam interditadas pela Direção) e a **galeria** onde estão localizadas igualmente apresenta **condições precárias**:

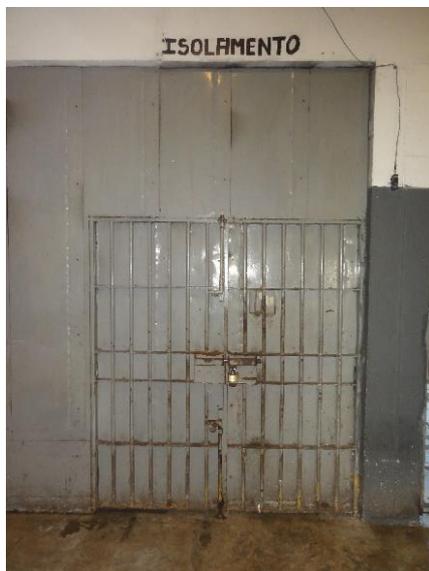
Como já pontuado algures, o **acesso à galeria onde estão localizadas as celas de seguro e isolamento** ocorre por meio de uma **cortina de ferro totalmente fechada por chapa de aço ou algo que o valha**, de

modo que **não é possível visualizar** o seu interior sem efetivamente transpassar aquele acesso.

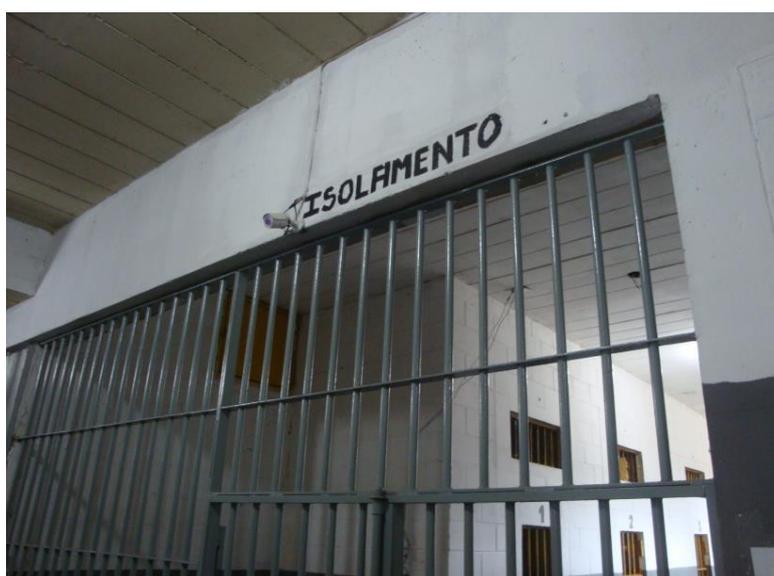
Parece que este acesso à galeria das celas de seguro e isolamento **nem sempre foi completamente vedado** desta forma: **registro fotográfico** captado pelo NUDEDH da Defensoria Pública em **10.03.15** claramente demonstra que as grades do acesso **não eram cobertas por qualquer tipo de vedação**:
